# 低騒音舗装の骨材飛散の実態と 骨材飛散抵抗評価試験に関する一提案

峰岸順一<sup>1</sup>・高橋光彦<sup>2</sup>・阿部忠行<sup>3</sup>

東京都では、平成7年度から低騒音舗装を本格的に実施しており、実績を伸ばしている。しかし、交差点の右左折レーンやUターン路など車のタイヤによるねじれや水平せん断力が作用する箇所では、ねじれや水平せん断力に対する抵抗力が不足し、舗設後短期間で骨材が飛散する例が見受けられる。低騒音舗装を施工した都道を対象に破損状況を調査した結果、骨材飛散による破損が約3割を占めていた。本研究では、骨材飛散の実態を示すとともに交差点部での早期破損対策の室内における検討として骨材飛散抵抗性を評価する試験機の開発を行い、その妥当性の検討を行った。その結果、骨材の飛散抵抗性を短時間で評価でき、現場の破損状況とよく近似させることができたので報告する。

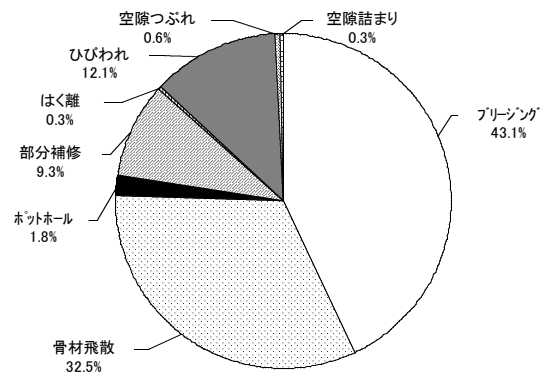
図-8 破損形態の分類（全体）

次に、破損件数別に破損形態を分類した。ここでは、破損件数を破損形態ごとに累積カウントし分類した（同一箇所でも、複数の破損が認められる場合については、すべてをカウントする）。調査箇所全体における破損形態の分類を図-8に示すが、ブリージングが最も多く 43.1 %、次いで骨材飛散 32.5 %であり、これら 2 つの破損で全体の約 80 %を占めていた。ポットホールに至っているものは、1.8 %（38 件）と少なかったが、部分補修された箇所の多くが聞き取り調査でポットホールの補修であったことから、約 10 %はすでにポットホールで破

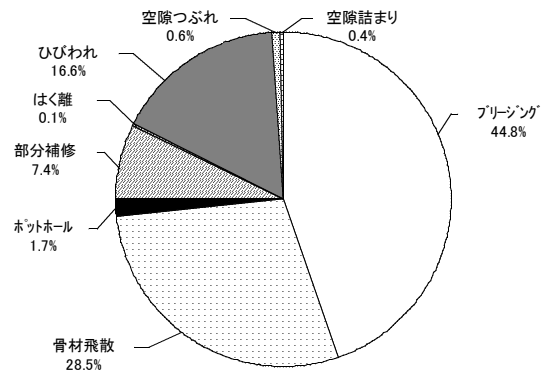
図-9 破損形態の分類（単路部）

損していると言える。単路部、交差点停車部および交差点部における破損形態の分類を図-9～図-11に示す。なお、交差点停車部とは調査時に信号待ちで停車した車の最後尾までを、交差点部とは交差点内のことで、信号のない小さな交差点も含んでいる。単路部、交差点停車部における破損形態の分類を見ると、ブリージングおよび骨材飛散が多く、これら 2 つの破損で全体の約 70 %を占めている。また、交差点部における破損形態の分類を見ると、骨材飛散が全体の約 70 %を占めている。

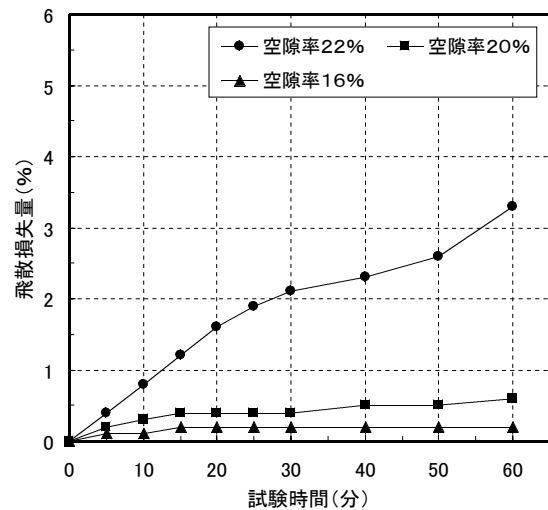
図-15 骨材の飛散抵抗性評価結果 (45 )

抵抗性の評価を試みた。トップコートは2層で散布した。1層目の散布量は樹脂 0.6kg/m<sup>2</sup>、硬質骨材 0.25kg/m<sup>2</sup>、2層目は樹脂 0.4kg/m<sup>2</sup>、硬質骨材 0.25kg/m<sup>2</sup>とした。また、エポキシアスファルトを用いた供試体は、60 での乾燥炉中に1週間養生し最終強度に達したものを使用した。評価は、骨材の飛散損失量(試験前後の供試体の質量変化)により行った。なお、試験温度は 45 および 60 の2温度で実施した。試験結果を図-15および図-16に示す。

その結果、ともに実際の供用状況に似た結果が得られた。なお、本試験では 45 および 60 の2温度で試験を実施したが、空隙率が異なる等、混合物性状に大きな差が認められないと想定される場合は試験温度 45 で、また、トップコートと通常の低騒音舗装用混合物など、大きな差が想定さ

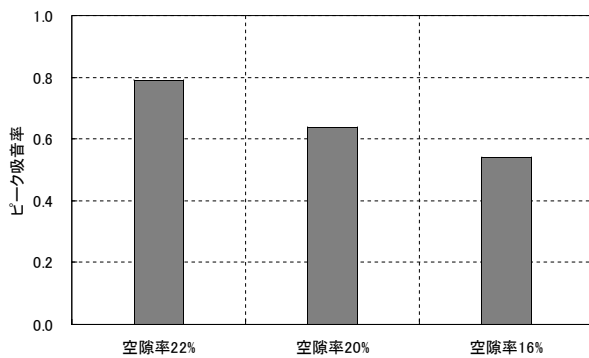
図-17 ピーク吸音率測定結果

空隙率を小さくすることで，骨材飛散を抑制することが可能であるものの，低騒音舗装の本来の目的である騒音低減効果の低下が想定された．そこで，空隙率を変化させた（22 %，20 %，16 %）低騒音舗装供試体を用いて垂直入射吸音率を測定した．吸音率のピーク値を図-17に示す．3種類の供試体ともに吸音率のピーク値は，200 ～ 300Hz の周波数帯にあった．空隙率 16 %の供試体は，空隙率 22 %の供試体に比べ，吸音率のピーク値が 0.3 程度小さくなり，空隙率 20 %の供試体では，その中間にあることが確認できた．これを踏まえ，低騒音舗装の適用にあたっては，骨材飛散に対する抵抗性および騒音低減効果の両方のバランスがとれた混合物を選択することが必要と言える．

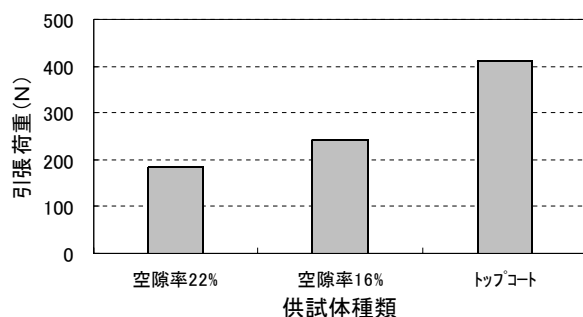
図-19 骨材の付着力確認試験結果

試験は、骨材のひとつに図-18に示すように治具を差し込み、これを引張試験機で引き上げ、骨材が剥脱したときの強度を求める方法（試験温度 20℃、引張速度 5mm/min）で実施した。試験結果の一例を図-19に示す。なお、トップコートの散布量は、前項(3)で示したものと同様である。個々の試験結果のバラツキは大きいものの、おおよその傾向が確認できる結果が得られた。

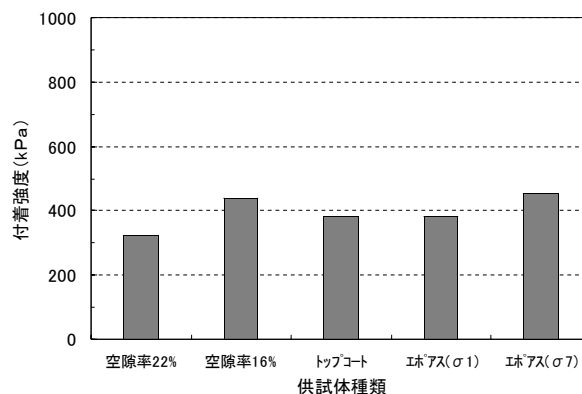
図-20 付着力試験結果

試験結果の一例を図-20に示すが、実道の調査結果と類似した結果が得られている。

なお、図中のトップコートおよびエポアス(σ7)は、前項(3)で示したものと同様の供試体である。また、エポアス(σ1)は、現場における施工直後（交通開放時）を想定したものである。

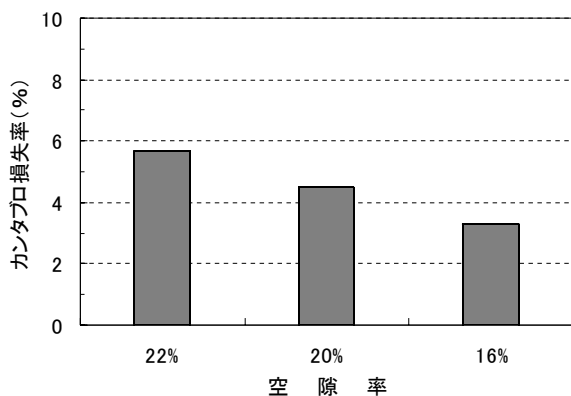
図-21 カンタブロ試験結果

現在、開粒度混合物の骨材飛散抵抗性の評価に多く用いられるカンタブロ試験を実施した。試験時の温度は20℃である。試験結果の一例を図-21に示す。

試験結果は、上記a)、b)とほぼ同様の傾向を示すことが確認できた。
