## トルコ・コジャエリ地震による交通施設の被害概要

川島一彦<sup>1</sup>・橋本隆雄<sup>2</sup>・鈴木 猛康<sup>3</sup>

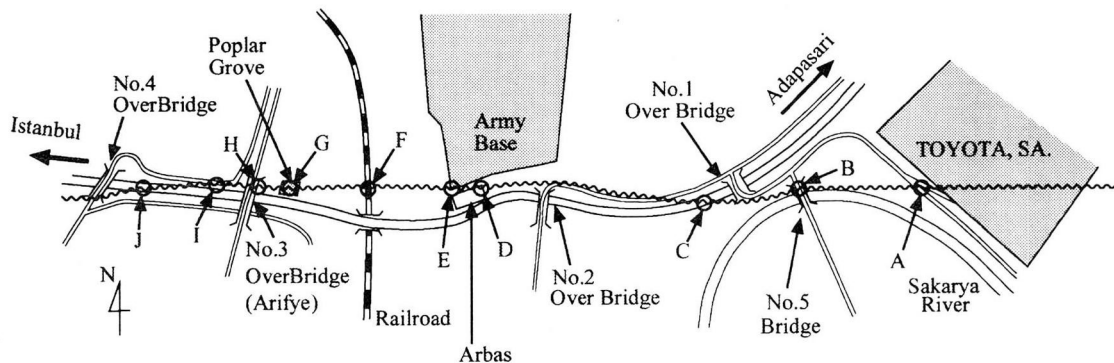
図－2 Arifiye地点周辺の高速道路のオーバース橋梁、河川橋梁と地震断層の関係

図－2 にArifiye地点周辺の高速道路と高速道路をオーバースする道路橋、ならびに河川横断橋梁の配置を、地震断層の位置とともに模式的に示す。図に示すように高速道路は、西から東へと全体的に北へと方向を変えながら東西方向に走るが、蛇行を繰り返し、この間に高速道路をオーバースする4つの道路橋（No.1～No.4）を通過する。地震断層の走行はほぼ東西方向であるので、断層を東西の点線で記すと、断層はNo.1橋梁とNo.2橋梁の間で高速道路を斜めに横切り、No.2橋梁の北側橋台付近を通過して、再びNo.4橋梁の手前で高速道路を斜めに横切っていることがわかる。さらに断層は河川（Sakarya川）の左岸をかすめ、トヨタ自動車合弁工場（TOYOTA SA.）の敷地内へと連続している。以下に、これら5橋梁を対象として実施した調査結果をまとめる。

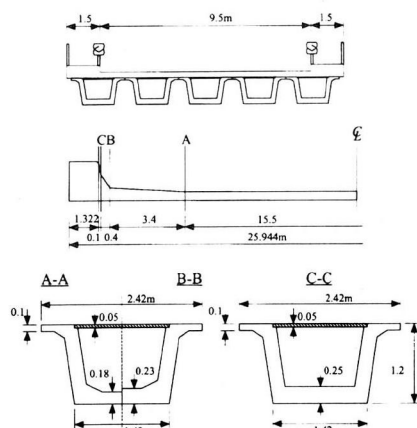
図－3 Arifiye橋の桁断面

Arifiye橋（Arifiye Viaduct）は両端の橋台と3基の壁式橋脚で支持された4径間単純PC斜橋（斜角約65度）であり、床版は連続していた。中央部の2径間が高速道路を、また両端の2径間が高速道路の両側の側道をオーバースしている。橋長は4@26m＝104mであり、有効幅員は12.5mである。ここでは、北側から順に、A1橋台、P1、P2、P3橋脚、A2橋台と呼ぶこととする。地震により4径間とも南側の端が落下する形で落橋した。上部構造は、プレキャストUビームを5本横に重ねた構造となっており、桁の断面は図－3に示すとおりである。

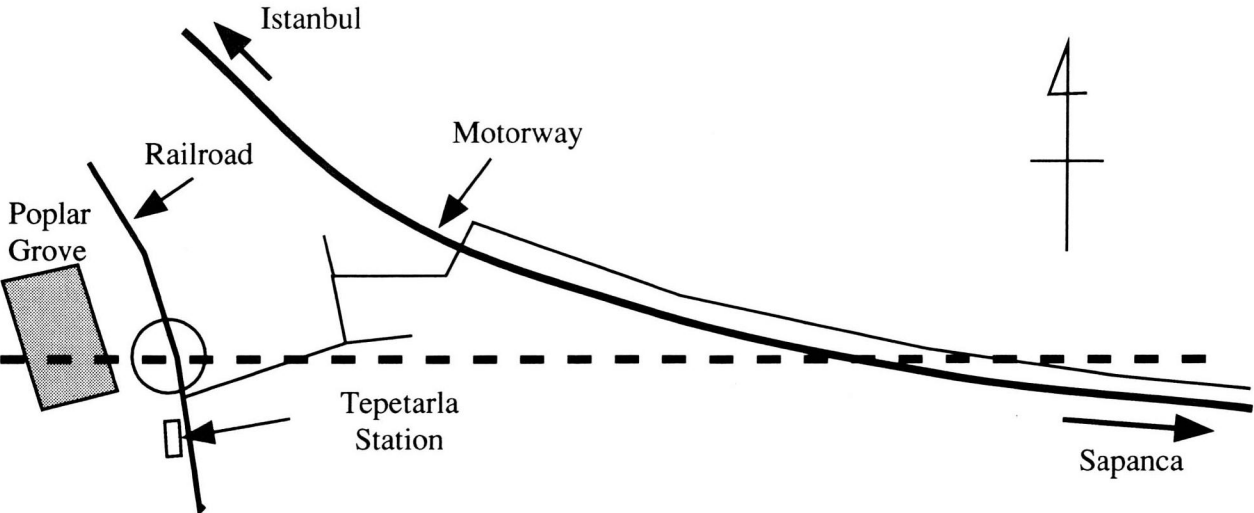
図-4 Tepetarla駅周辺の鉄道、高速道路の配置と地震断層

TepetarlaはSapanca湖の西に位置する小さな村である。Tepetarla村ならびにその東に位置する高速道路の位置関係を、模式的に図-4に示す。KocaeliとSapancaのほぼ中間にTepetarla駅があり、駅から北へ約150m程度の位置において、1.5m程度盛土をした上に軌道が設置されていた個所を断層が横断し、線路の湾曲が生じた。航空写真から判断すると、湾曲の大きさは3m程度と考えられる。調査時点（9月9日）ではすでに大きな湾曲は修復されていたが、まだ、写真-18に示すように300m程度の区間にわたってゆっくりした湾曲が残されていた。線路の両側には断層の動きがはっきり残されており、これが断層運動によって生じた損傷であることは間違いない。断層の向きはほぼEWであり、線路の方向はN30°Wであることから、断層は約60°の角度をもって線路を横断したことになる。写真-19に地震後に撤去された枕木を示したものである。レールの蛇行の半波長は4m程度であり、したがって、8m程度の波長でレールの蛇行が生じたと推定される。
