## 1999 年集集地震 (台湾) における道路橋の被害

川島一彦<sup>1</sup>・家村浩和<sup>2</sup>・庄司学<sup>3</sup>・岩田秀治<sup>4</sup>

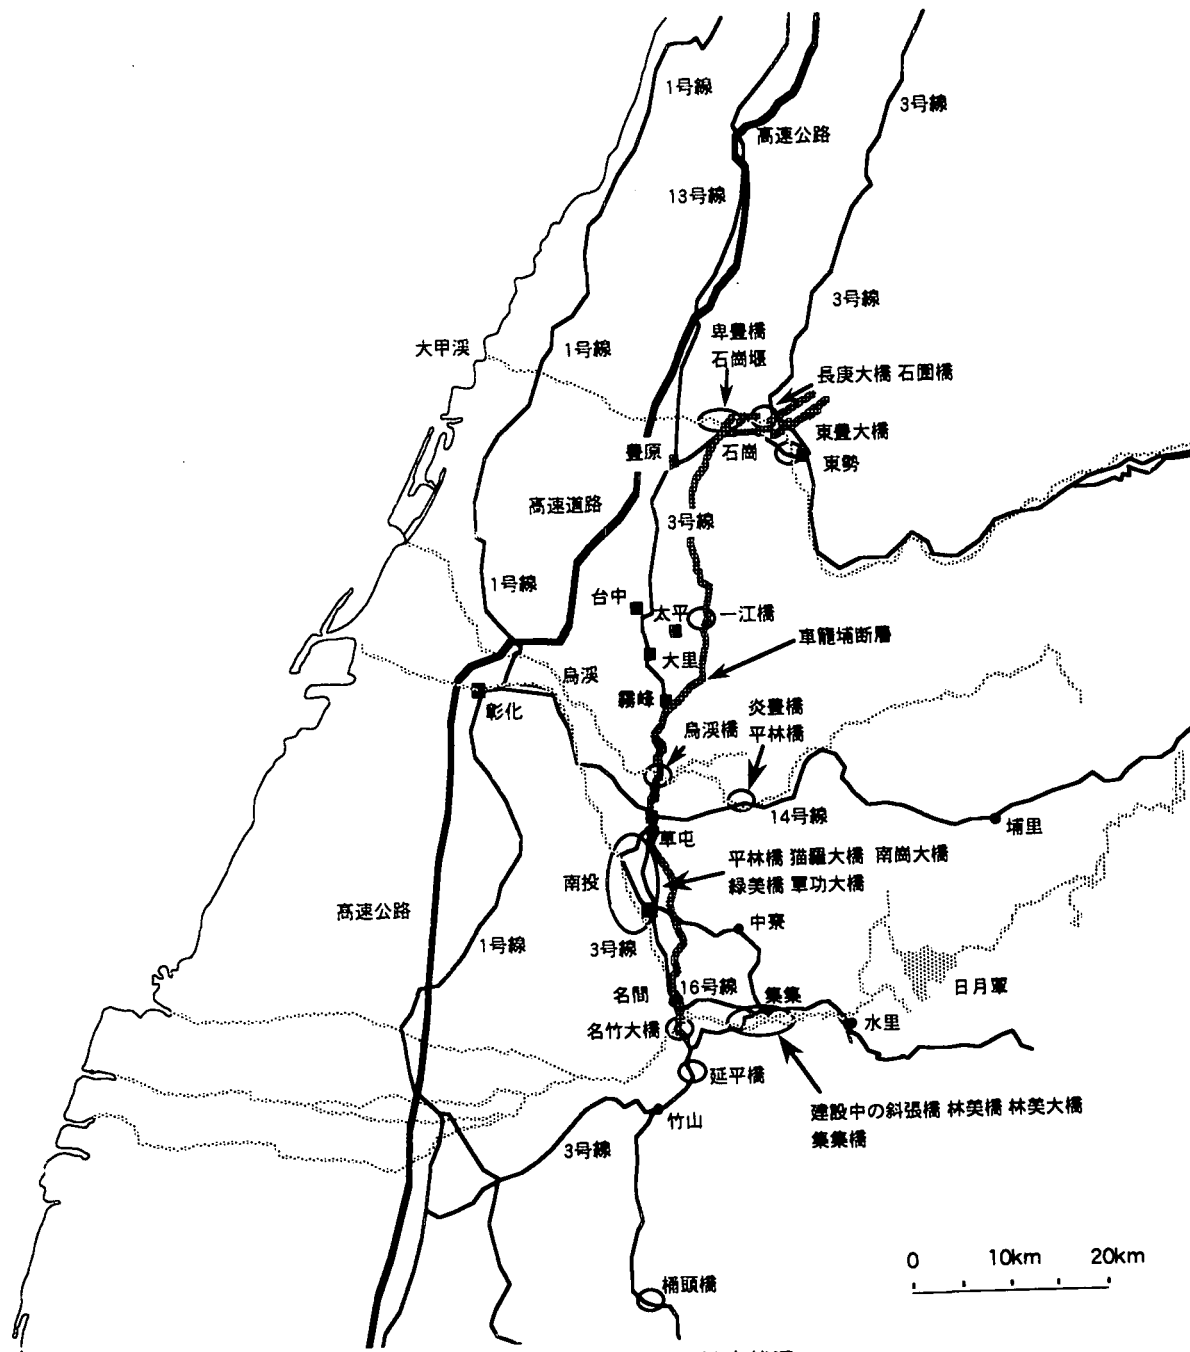
図-1 道路橋の被害状況

道路橋の被害は, 図-1 に示すように台湾中西部台中縣 (Taichung) をほぼ南北方向に走る省道 3 号線を中心として, 1) 石岡郷 (Shikangkang), 東勢鎮 (Tungshih) 周辺部, 2) 太平市 (Taiping), 霧峰郷 (Wufeng), 草屯鎮 (Tsaotun) 周辺部, 3) 南投市 (Nantou) 周辺部, 4) 震源近傍の集集鎮 (Chichi) 周辺部, 5) 名間郷 (Mingchien), 竹山鎮 (Chushan) 周辺部の 5 つの地域に生じている。以下, 順に被害の概要と被災メカニズムについて述べる。
