## 1999年集集地震（台湾）における 卑豊橋・烏溪橋の被害と被災メカニズム

川島一彦<sup>1</sup>・庄司学<sup>2</sup>・岩田秀治<sup>3</sup>

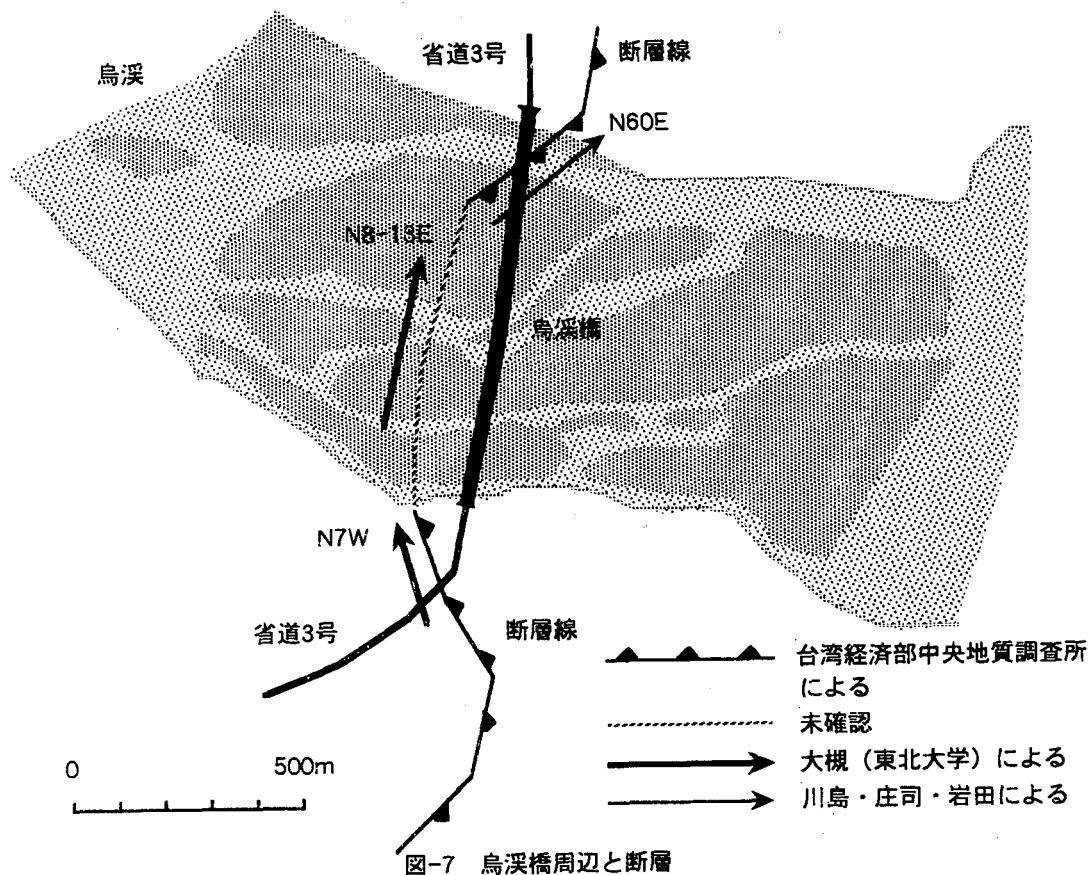
写真-2 烏溪橋の P2W～P3W

**写真-2**は P 3W より南側の橋脚に対して P 1W、P 2W が東側（上流側）にずれたことを示したものである。いずれも約 2m 東側にずれたことから、水平方向のずれ量は約 2m と推定される。なお、旧橋にも同程度のずれが生じている。右横ずれであるが、P 1、P 2 は下盤側に、また、P 3～A 2 は上盤側

に位置する。したがって、P 3～A 2 は隆起すると同時に西側にずれたが、下盤側に位置した A 1、P 1、P 2 はずれなかったため、結果的に上記のように P 1、P 2 が P 3 より南の橋脚に対して東側にずれたように見えたと考えられる。なお、後述するように、本橋では P 1W、P 2W だけでなく、P 2W～P 11W に至る多数の橋脚に横移動、沈下、回転などいろいろな損傷が生じている。これは、これらが上盤側に位置したため、地盤変位を受けたことに関係があると考えられる。

- 1) P1W と P2W には東から西方向へのせん断破壊が生じた。
- 2) P3W ではケーソン基礎にも東から西方向へのせん断ひび割れとかぶりコンクリートの剥離が生じた。また、橋脚躯体には西から東方向へのせん断クラックが生じた。
- 3) P4W では基部から 1m の範囲に全周にわたる幅 100mm～200mm 程度のかぶりコンクリートの剥落が生じた。
- 4) P5W では西から東方向へのせん断破壊が生じた。
- 5) P6W と P7W では幅 100mm 程度、全周にわたってかぶりコンクリートが剥離した。
- 6) P8W では東から西方向に向かってせん断破壊した。
- 7) P9W では基部から 1m 付近に幅 20mm～30mm 程度の全周にわたる開口ひび割れが生じた。
- 8) P10W, P11W 周辺では液状化による噴砂が見られ、橋脚が 300mm 程度沈下すると同時にわずかに傾斜した。
- 9) P12W では基部から 0.8m 付近に全周にわたる 1mm～2mm 程度のクラックが生じた。
- 10) P13W では、橋脚基部から 1m 程度の位置で水平ひび割れが生じるとともに、基礎も含めて、全体に東側（上流側）に傾斜している。
- 11) P1W, P2W の基礎は P3W 以南の橋脚基礎に対して 2m 程度東側（上流側）に移動している。これは、P1E, P2E に対しても同様である。
- 12) P8W, P9W の基礎は P10W 以南の橋脚基礎に対して 0.5m 程度東側（上流側）に移動している。これは、旧橋の橋脚基礎に対しても同様である。ただし、P8W～P9W は基礎も含めて西側（下流側）に傾斜している。

旧橋のP1W、P2Wがせん断破壊したのは、上盤に位置したP3Wより南側の橋脚が西向きに約2m変位したのに対して、下盤に位置したP1W、P2Wは変位しなかったため、桁の抵抗を通してP1W、P2Wに東向き（下流側）の地震力が作用したためと考えられる。
