## 1999年集集大地震における鉄道施設の被害

岩田 秀治<sup>1</sup>・川島 一彦<sup>2</sup>・庄司 学<sup>3</sup>・家村 浩和<sup>4</sup>

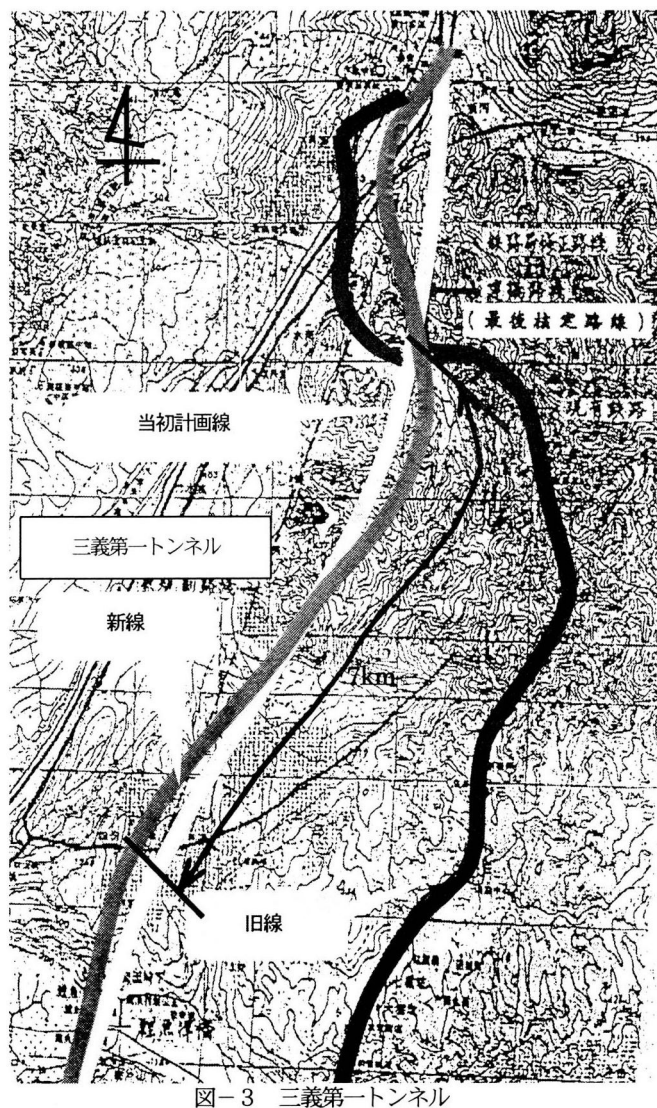
図-3 三義第一トンネル

**基本構造：**複線（電化線），NATM工法により施工。  
計画時には、大変形が生じると予想される断層部を避けて配線の決定をされている（図－3）。

損傷状況：3地点（161K 付近，164K 付近，165K630m 付近）において計8箇所で損傷した（写真－3）.

トンネル内部のコンクリート陥落やトロリー線落下、軌道変状が生じた。

トンネル本体の変状は水平方向に最大約2 cm であり、

軌道の変状はレール座屈が水平方向に最大 74cm に及んだと言われている。

本トンネルは、詳細な地盤調査の結果、当初の計画線を変更し、大変形が生じると予想される断層部を避けて計画された。これにより施工延長は大幅に増えたものの、今回の地震では軽微な損傷にすんだ。このような計画になっていなければ、断層によりトンネル断面が大きくなると変状し、長期間不通となる大きな損傷が生じた可能性が高いと考えられる。
