## 断層変位を受ける連続橋の被災メカニズムに関する解析的研究

図-1 烏溪橋の概要と被害状況

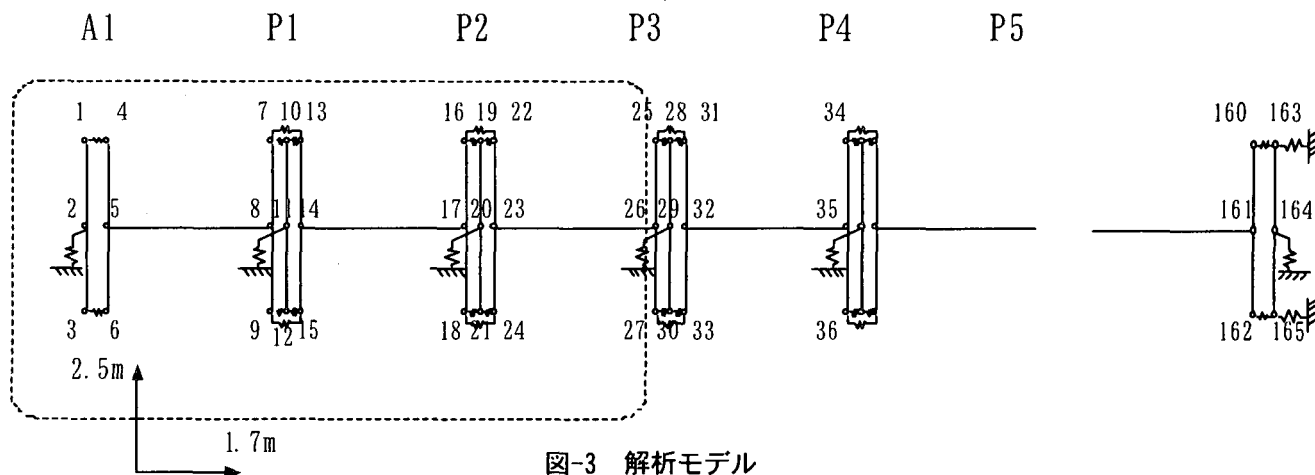
図-3 解析モデル

解析モデルを図-3に示す。2次元の骨組みモデルと

し、橋脚はあらかじめ計算した荷重-変位曲線をもとに非線形集中バネとしてモデル化した。A<sub>1</sub>~P<sub>3</sub> 橋脚に実測の強制変位を与えて非線形骨組み解析を行った。

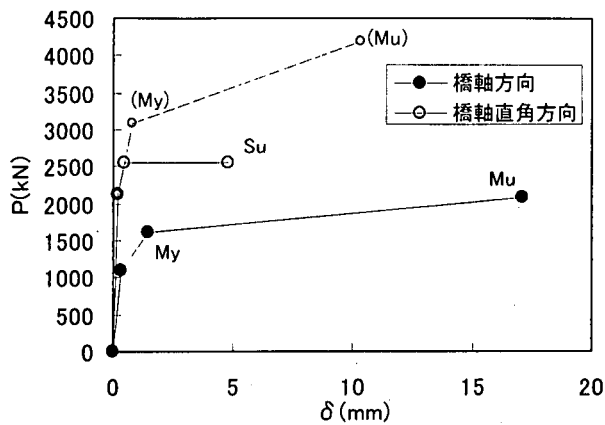
図-4 橋脚の荷重-変位関係

橋脚の非線形特性は、現地で実測した配筋状況をもとに、道路橋示方書式により橋脚天端の荷重-変位関係を求めた。橋軸直角方向については、曲げ耐力よりせん断耐力が下回るため、せん断耐力を上限値とした。このとき、直角方向に関してはせん断支間比が小さいため、コンクリート標準示方書のコーベル式によるものとした。橋脚の荷重-変位関係を図-4 に示す。この荷重-変位関係をモデル化した非線形バネを全体系モデルの支点位置に配置するものとした。曲げ破壊後は抵抗力がゼロになるものとし、せん断破壊後はせん断耐力の 1/4 程度と仮定して、非線形モデルを規定した。
