## 2004年新潟県中越地震による橋梁被害とその分析について —コンクリート構造物の被害—

睦好宏史

### 1. はじめに

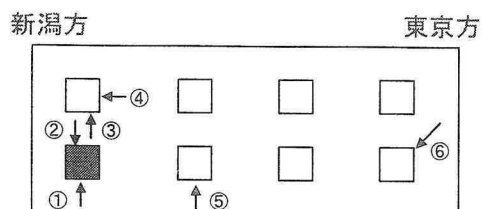
図-3 第三和南津 R1 高架橋の平面概略図  
(丸数字は写真-7 の撮影方向を表す)

3 径間連続 1 層立体ラーメン高架橋の柱 8 本のうち、新潟方の 2 本の端部柱でせん断破壊(写真-7 ①、②)および大きな斜めひび割れ(写真-7 ③、④)が生じた。東京方の端部柱 2 本については、斜めひび割れの発生は認められず、柱上端部でかぶりコンクリートの剥落が見られた(写真-7 ⑥)。また、新潟方の中間部柱においても、上端部で斜めひび割れが確認された(写真-7 ⑤)。

は D32 が 28 本配筋されており、せん断破壊した部分には帯鉄筋として D10 が 300mm で配筋されている。上述の配筋状況を元に、材料強度を仮定して算出した柱のせん断曲げ耐力比は 0.9～1.0 程度となる（せん断耐力は土木学会示方書に基づいて算定）。また、この高架橋は柱高さが 8m 程度であるが、埋め戻し土の土盛りが大きく、地上から 4m 弱程度が地上に露出しており、この区間で破壊している。

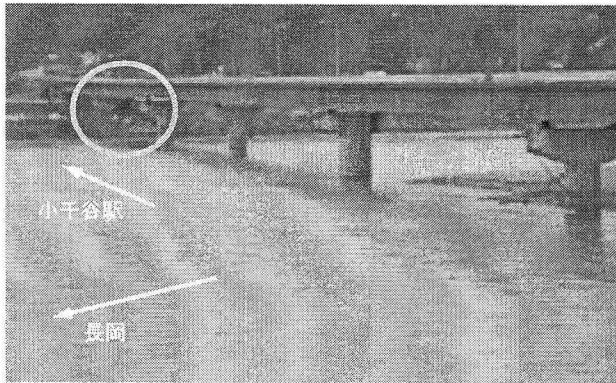
写真-13 小千谷大橋全景

小千谷大橋は、小千谷市内を流れる信濃川を南東から北西へ跨ぐ国道 17 号線の道路橋で、6 基の円形断面 T 型 RC 単柱で支持される連続桁橋（4 径間連続鋼箱桁橋＋3 径間連続鋼箱桁橋）である（写真-13）。架設年は昭和 57 年である。
