## 橋梁の2方向被害への地盤の影響

那須 誠<sup>1</sup>

### 1. まえがき

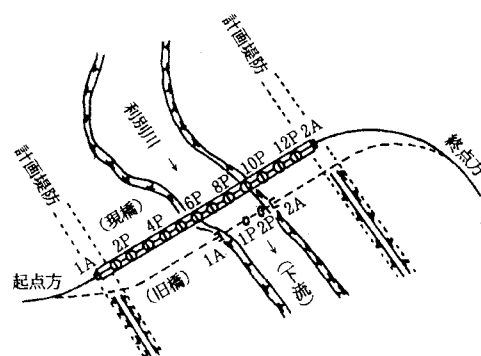
図-2 利別川橋梁平面図<sup>5)</sup>

その軟弱粘性土層は沓が転倒した橋脚 8P と橋脚 9P の間を境にして起点側で厚く終点側で薄く堆積しており、沓のボルトが破損した橋脚 5P と橋脚 6P の間を境にして起点側で薄く、終点側で厚く堆積しており、この橋梁は異種支持地盤状態にあり、地震被害が多い地盤状態の上にある。しかも、軟弱粘性土層厚さの差が大きい方(橋脚 8P-9P 間)で沓が転倒し、小さい方(橋脚 5P-6P 間)でボルトが破損している。即ち、沓の破損程度が軟弱粘性土層に生じた不同変位の大きさに対応している。この地震後に橋脚

この沓の被害は、橋梁が上述したように地盤条件の変化点にあり、さらに橋軸方向と地盤境界線が斜めに交差していて(図-1、図-2、図-7 参照)、地震のときに軟弱粘性土層の厚い方の地盤(図-8の軟質地盤)が、その薄い方の地盤(図-8の硬質地盤)よりも相対的に大きく地盤境界線に平行に(図-8の太い矢印の方向に)動いて不同変位が生じて発生したことが推定される。固定沓F側の桁端部の起点側に下がる斜め亀裂もこのような地盤の動きで生じたことが考えられる<sup>3)</sup>。

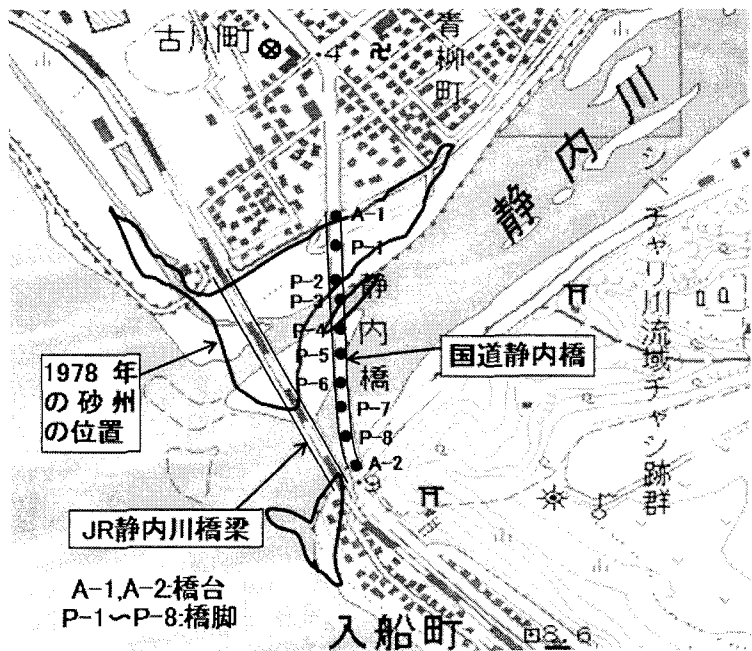
図-13 国道静内橋の位置地形図(文献15)に文献16を追加

1982 年浦河沖地震(M=7.1)のときに、国道静内橋の橋脚に図-12<sup>(10)(11)(12)</sup>に示すように橋軸と斜めの方向(静内川の流下方向)に地震力が大きく作用して、橋軸方向にたすき掛けのせん断亀裂が発生している<sup>13)</sup>。この橋は図-13<sup>(14)(15)</sup>に示すように、静内川を強い斜角で横断し<sup>16)</sup>、被害をうけた橋脚は砂州や中州等の縁や両者の中間部に位置している。また、図-14<sup>(12)</sup>に示すように表層地盤中に軟らかい比較的薄い

ここでは、地震で軟弱な粘性土層上の砂州が比較的大きく動いたとき、しっかりと支持層に支持されていて拘束されている基礎が、砂州の動きを止めるような挙動をしたため、砂州から急激な土圧(偏土圧)を受けたため、橋脚の被害が発生したことが推察される。

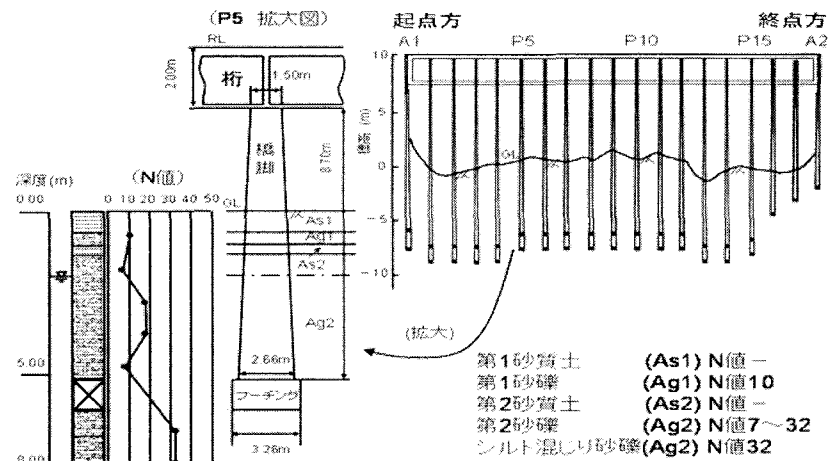
図-15 静内川橋梁の全体図と土層断面図<sup>17)</sup>

このことは、図-13 と図-15<sup>17)</sup>に示すように、この橋より河口近くにある J R 静内川橋梁は砂州の上に、杭の無い直接基礎で作られているが無被害であったことから推定できる<sup>10)(13)(18)</sup>。

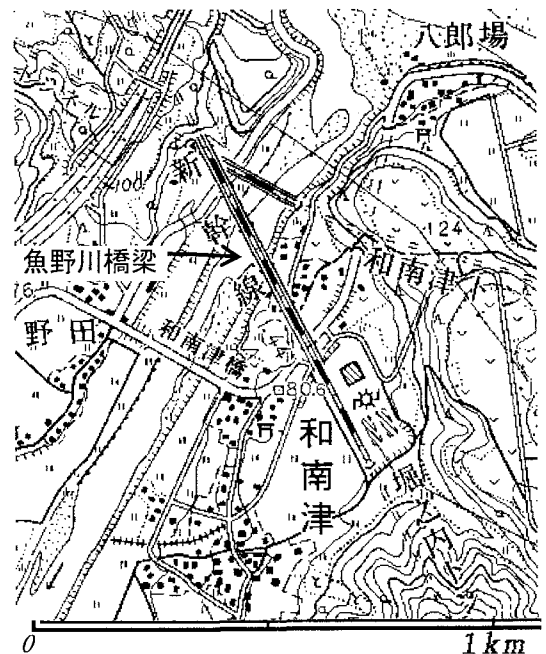
図-16 魚野川橋梁の地形図<sup>18)</sup>

2004 年新潟県中越地震で、新幹線魚野川橋梁に被害が発生した。この橋梁は図-16<sup>19)</sup>に示すように魚野川を約 60 度の斜角で横断している。この橋梁の全体図と地盤状態を図-17<sup>20)</sup>と図-18<sup>21)</sup>に示す。図-19<sup>22)</sup>に示すように橋脚 2P と 3P の段落し部にコンクリートの剥落や鉄筋のはらみ出し等が発生した。両者とも曲げクラックのようにもみえる。しかし、よくみると橋脚 2P にはたすき掛けのクラックが発生していて、その交差点が橋軸線上よりも西側にずれている。これは地震で橋脚 2P の周囲の砂礫地盤が川の流下方向に急激に動いたときに、橋梁がトップヘビーでしっかりしている基礎を持っていたためその基礎に強い偏土圧が作用して発生したことか推定される。橋脚 3P では鉢巻状のコンクリートの剥落が生じているが、地震のときに川に直角方向の河心方向に基礎周辺の地盤が動いて偏土圧が作用してその剥落が生じたこと等も考えられる。
