## 新潟県中越地震で被災を受けた橋梁の損傷分析

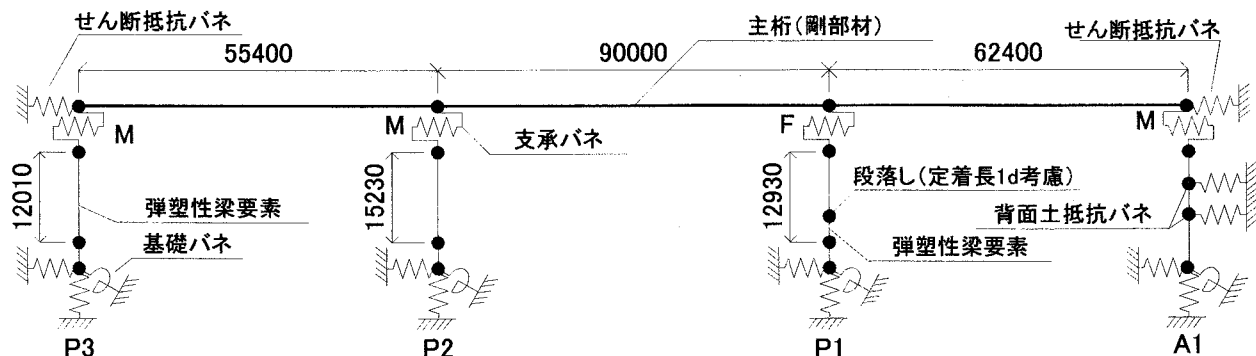
図-8 解析フレームモデル

解析モデルは図-8 に示すように，橋梁全体系の2次元フレームモデルを用いている．なお，本来なら地震時に隣接桁の位相差による桁間衝突の影響をが考える必要があるが，今回は A1 橋台の水平変位抑制効果の検証および損傷メカニズムの推定に着目しているため，隣接橋との衝突の影響は考慮していない．

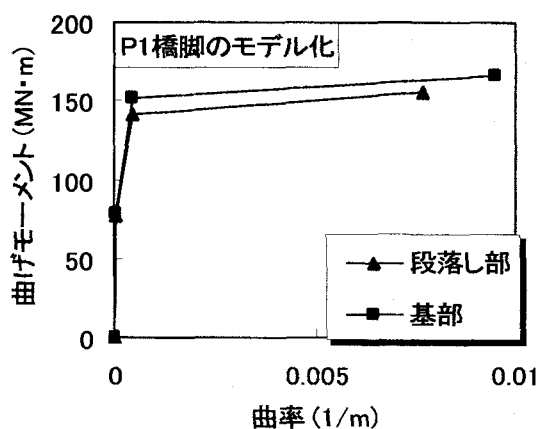
図-9 P1 橋脚骨格曲線

各モデルの設定方法は，各橋脚は弾塑性はり要素としており，曲げの非線形特性は道路橋示方書V耐震編<sup>4)</sup>(以降、道示耐震編と称する)に準じて，自重解析により求めた初期軸力を用いて，ひび割れを考慮したトリリニア型の武田モデル(剛性低下率 $\gamma=0.4$ )を用いている．また，P1 橋脚に関しては図-4 で示したように段落しがされているため，橋脚断面の短辺長を定着長として考慮して，曲げの非線形特性を算出している．図-9 に，P1 橋脚の段落し部および基部の M- $\phi$  関係を示す．なお，P1 橋脚では段落し部においてせん断ひび割れが発生しているが，ひび割れが貫通するまでには至っていないため，最大せん断耐力に達していないと考え，今回は曲げ耐力を評価するモデルを設定している．

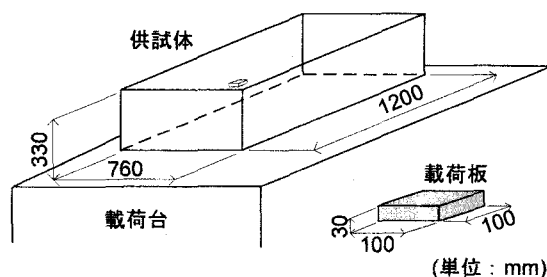
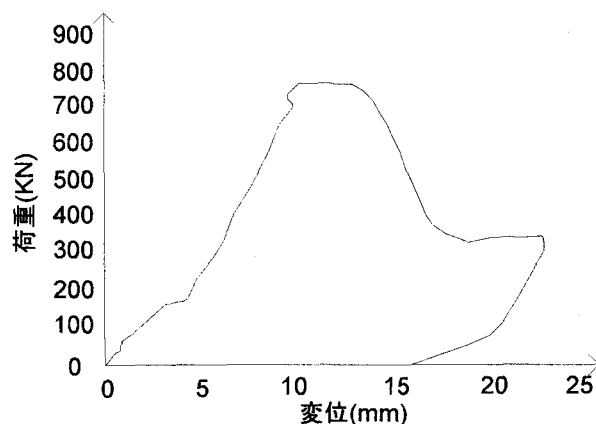
図-10 既往の実験結果

うな桁衝突時のパラペットの想定破壊面を考慮して設定する．しかしながら，国内ではパラペットの破壊事例が少ない．そこで，パラペットのせん断耐力は，図-10に示すような，既往の局所集中荷重を受ける鉄筋コンクリート部材の押し抜きせん断実験結果<sup>5)</sup>よりせん断抵抗バネを設定した．

既往の実験における供試体の破壊面積をもとに，A1橋台の想定破壊面積と比較すると，約570倍程度の耐力が期待できる．ただし，本来なら供試体の相似則を考慮する必要があるが，実験供試体の厚さがパラペット厚さと同等であるため，本検討ではパラペットのせん断耐力は破壊面積に比例すると考えた．以上より，パラペットのせん断耐力を216.2MNとし，パラペットのせん断バネを39.8MN/mmと設定した．なお，パラペットの実被害がせん断破壊まで至って

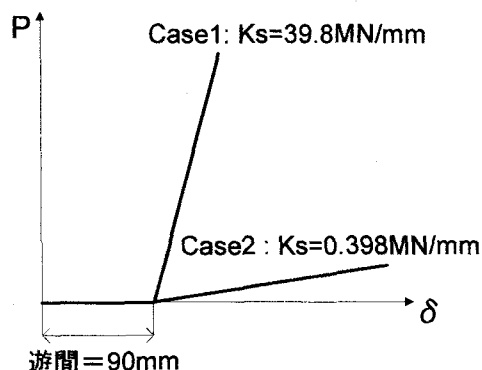
図-11 解析ケースとバネ定数

解析ケースは図-11 に示すように、橋台抵抗バネのバネ定数をパラメータとして 2 ケース設定した。ここで、Case2 は標準ケースの  $1/100$  倍程度と非常に小さい抵抗バネを設定し、模擬的に桁衝突を考慮しないモデルとなっている。

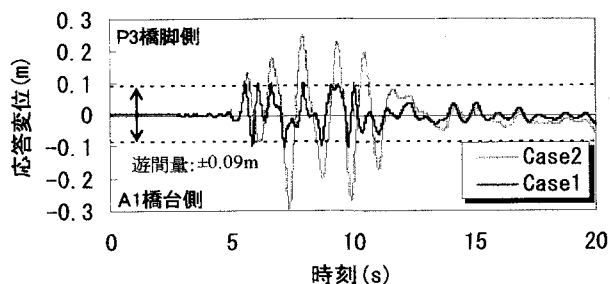
図-14 時刻歴応答変位（主桁端部）

まず、A1 橋台側の主桁端部の時刻歴応答変位を図-14 に示す。なお、図中の負の方向は A1 橋台側、正の方向が P3 橋脚側となっている。また、対象橋梁の遊間量は、A1 橋台側、P3 橋脚側ともに 0.09m となっているので、応答変位が 0.09m に達すると桁端部が衝突したことになる。したがって、Case1 の場合は合計 4 回、A1 橋台に主桁が衝突する結果となっている。なお、最大応答変位は 0.102m となっていることから、主桁端部が 0.01m 程度パラペットにめり込む結果となり、実損傷とほぼ一致する。また、Case1 では橋台部の抵抗特性を考慮しているため、Case2 と比較して上部構造の水平変位が 1/3 程度に抑制されることが確認できた。

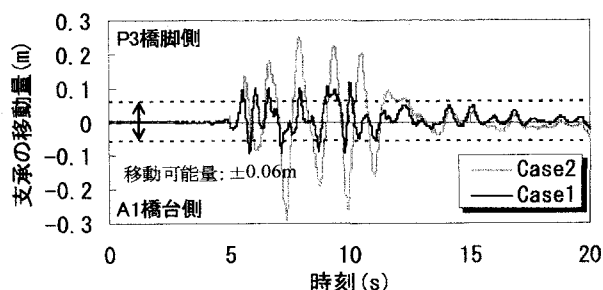
図-15 時刻歴応答変位（A1 橋台の可動支承）

次に、A1 橋台上の可動支承の時刻歴応答変位を図-15 に示す。なお、支承の設計移動可能量は 120mm となっており、A1 橋台側には 60mm 移動可能となる。図より、Case1 および Case2 とともに移動可能量を超える応答変位が生じていることから、今回のような大規模地震動が作用した場合、橋台抵抗の有無によらず可動支承が損傷する結果となる。なお、今回は結果を示していないが、P2 橋脚上の支承の移動可能量が 75mm、P3 橋脚上における支承の移動可能量が 85mm となっており、A1 橋台上の可

動支承の移動可能量に比べて大きくなっているが、桁遊間量に比べて小さいため、桁衝突する前に、A1、P2、P3の順に全ての可動支承が損傷する結果となる。

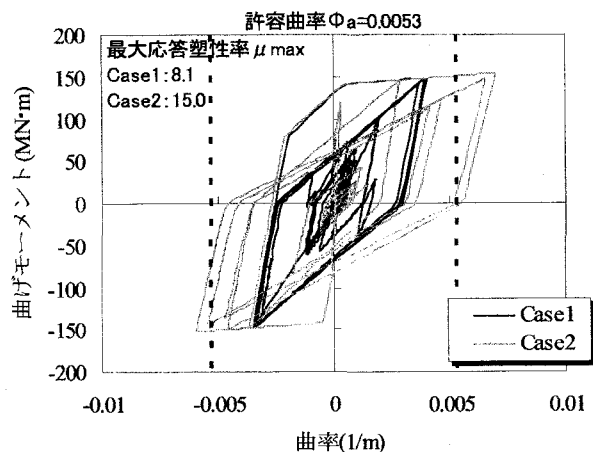
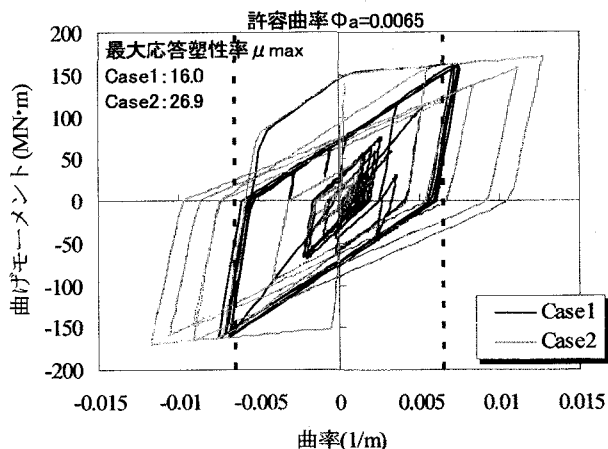
P1 橋脚の段落し部および基部における応答履歴を、図-16、17 にそれぞれ示す。これによると橋台抵抗の有無に寄らず、段落し部、基部ともに降伏し、非線形状態となっていることが分かる。しかしながら、橋台抵抗を考慮することで主桁端部の水平

変位が抑制されるため、橋脚基部の最大応答塑性率は  $2/3$  程度に、段落し部の最大応答塑性率は約半分程度に低減されていることが分かる。また、Case1 の場合は主桁端部の応答変位が最大でも  $0.1\text{m}$  程度に抑制される結果、橋脚基部の許容曲率は超えるものの、崩壊に至るような大きな損傷が生じなかった

と考えられる。同様に、段落し部のせん断損傷に関しても最大で 12mm 程度の大きな斜めひび割れが生じているが、主桁の水平変位が抑制された結果、P1 橋脚の変位が拘束され、終局にまで至らなかったと考えられる。

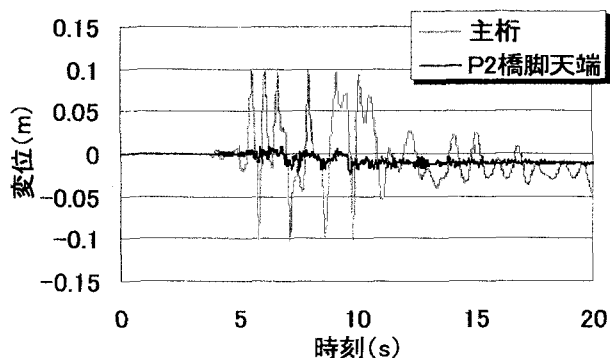
図-18 主桁とP2橋脚天端の時刻歴応答変位

また、主桁と P2 橋脚天端の時刻歴応答変位を図-18 に示す。これによると、P2 橋脚は可動支承となっていることから、上部構造慣性力が伝達されないため、主桁と P2 橋脚はそれぞれ独立して振動しており、波形の周期も異なっている。また、P2 橋脚天端の最大応答変位は約 7 秒付近で生じており、残留変位も生じている。ここで、P2 橋脚基部の応答履歴を図-19 に示す。これによると、上部構造の慣性力が作用しないにもかかわらず、P2 橋脚基部は降伏し、非線形状態となっていることが分かる。これは、掘削調査で確認された被害状況と一致する。したがって、今回入力した、川口町の波形のような大規模地震が作用する場合、上部構造慣性力が作用しない橋脚に関しても損傷することとなる。
