## 構造物の地震被害と地盤と常時微動の関係

那須 誠<sup>1</sup>

<sup>1</sup>フェロー会員 博士(工学) 前橋工科大学教授 工学部(〒371-0816 前橋市上佐島町460-1)

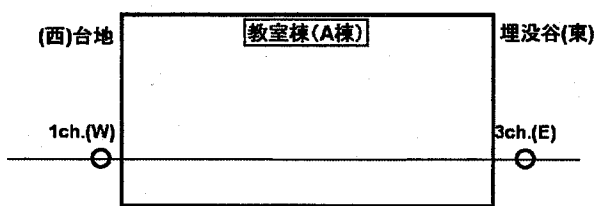
(a) 平面図

地盤である。これらのことから地震時に軟弱地盤(埋没谷)と良好な地盤(台地)との間に不同変位(横ズレ変位)が生じて建物変形したことが推定される。A棟建物の地盤がどのような動きをしているかを見るために、建物西端(W点)と東端(E点)付近の地盤面で常時微動の測定を行った。図7と図9に常時微動および土粒子軌跡図の測定位置を示す。
