## 2007年能登半島地震で被災を受けた長大橋を 対象とした入力地震動の推定

竹田周平<sup>1</sup>・幸左賢二<sup>2</sup>・村田 晶<sup>3</sup>・長尾亮太<sup>4</sup>・宮島昌克<sup>5</sup>、北浦 勝<sup>6</sup>

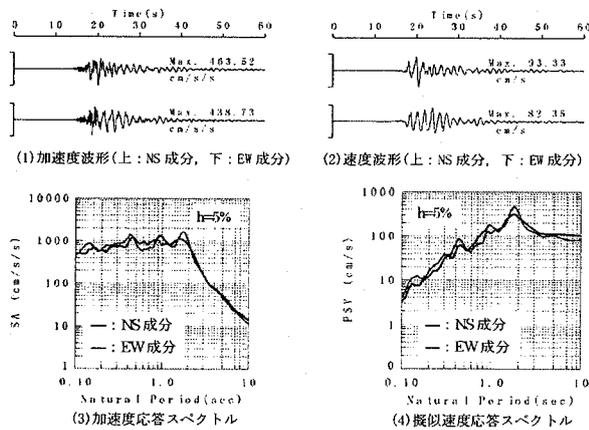
図-4 輪島市鳳至町の観測記録

最大加速度は、SI-01（門前町走出）において $1,304\text{cm/s}^2$ を記録したのが最大であり、ISK005（穴水）、ISK006（富来）で $900\text{cm/s}^2$ と越える大きな最大加速度を記録した。最大速度はISK005（穴水）で $103\text{cm/s}$ を記録したのが最大であり、JMA-01（輪島市鳳至町）でも $100\text{cm/s}$ に近い値が記録された。代表的な観測記録（JMA-01：輪島市鳳至町）と応答スペクトル<sup>2)</sup>を図-4に示す。

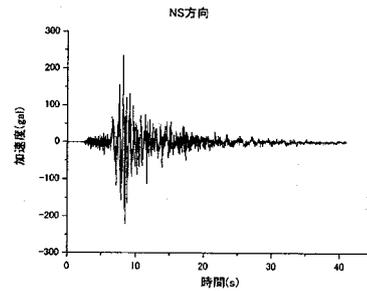
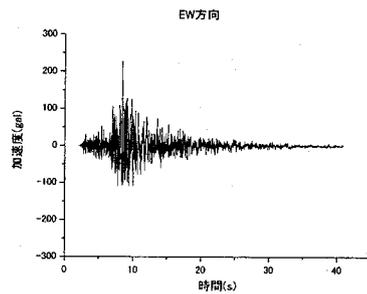
図-5 能登町柳田の地中観測データ

図-5に柳田の地中観測データを示す。この柳田で得られた地中部の観測データに基づき震源位置における波形を作成、その後震源より43km離れた能登島大橋の基盤波形を作成した。図-6に推定した能登島大橋位置における基盤波形を示す。なお、ここに示す並行方向は橋軸方向を、直交方向は橋軸直角方

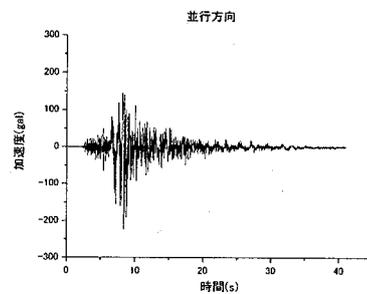
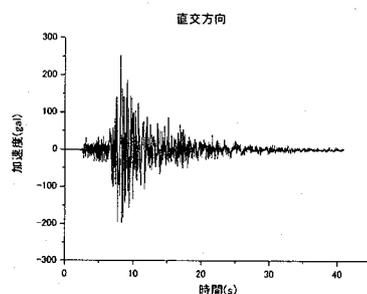
図-6 能登島大橋位置の推定基盤波形

向を示す。なお波形の推定について、地震動の方向は橋梁の解析方向を考慮し変換している。

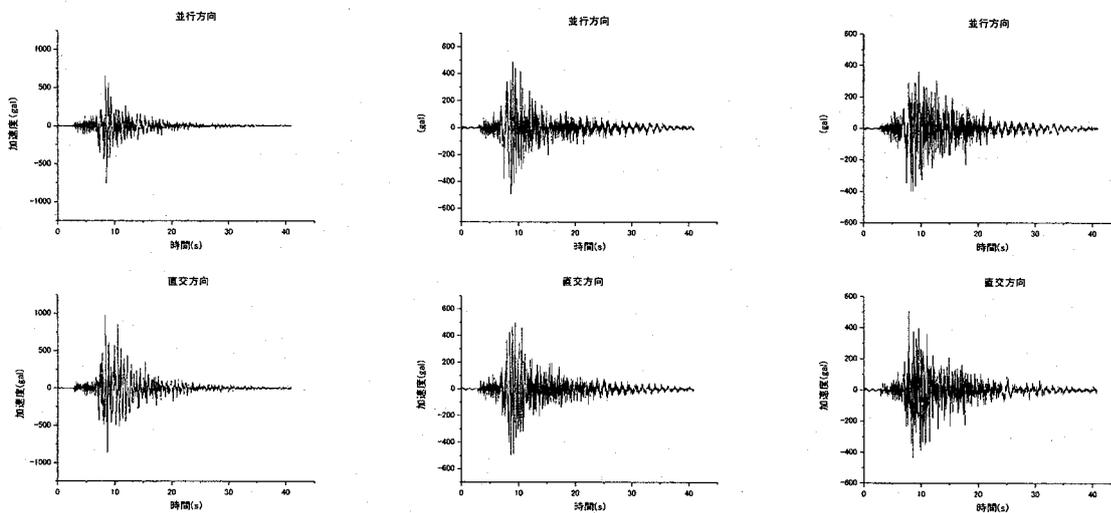
図-7 能登島大橋位置の推定地表面波形（上段：並行，下段：直交方向）

能登島大橋には全部で11箇所の調査を行っている。ここでは代表的な、51-No.1, 53-No.3, 52-No.2, 51-No.2の全4箇所（図-2の↓位置）の調査結果に着目した。これらの地表面における時刻歴加速度波形を図-7に示す。また、この波形を基に、 $h=5\%$ としたときの加速度応答スペクトルを図-8に示す。応答スペクトルより、並行方向の最大応答スペクトルは1740gal、直交方向は2660galと大きな値であることが判る。スペクトルのピークを平均化すると約1000galであることから、能登島大橋は1000gal程度の水平力が作用したものと推測できる。
