## スマトラ西海岸 Lueng Ie 橋の詳細津波被害分析

### 3. Lueng Ie 橋近辺の被害分析

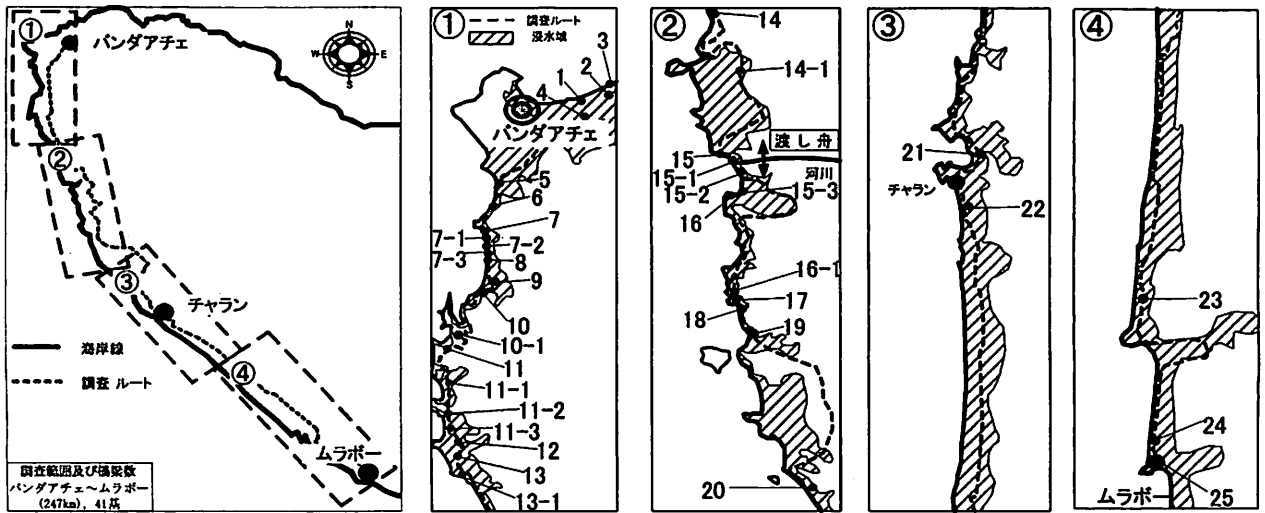
図-2 調査橋梁位置

図-2に調査対象の橋梁位置を示す。調査対象区間はバンダアチェからムラボー間の約250kmである。調査区間内で確認した41橋中21橋と半数以上が桁流失等の被害を受けており、その多くは海岸線沿いに架設された橋梁であった。土工部については、スマトラ島の西海岸線沿いでは約30kmにわたり津波の浸食を受けており、多くの道路が流失や水没した。また、本調査においても、多くの道路が、所々水没しており、迂回路を通行するしかない道路や、流失
