## 中国四川地震による百花大橋及び回瀾立交橋の被害

### 3. 百花大橋(Baihua Bridge) の被害

#### 4. 回瀾立交橋(Huilan Bridge) の被害

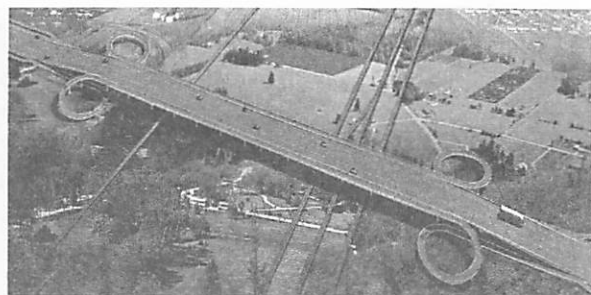
写真-9 回瀾立交橋のCG（本線+ランプ4橋）

回瀾立交橋は徳茂道路(X101線)綿竹市回瀾大通りに位置する橋梁であり、本線の一部は徳天鉄道を跨ぐ立交橋である。写真-9示すように、本線橋と曲線ランプ橋4橋から構成される。ランプ橋は歩行者と乗用車などを除く軽車両専用道であり、平面曲率20.25mの場所打ち中空床版桁からなる。橋面は厚さ約100mmのRC場所打ちコンクリートで連続化されている。幅員は4.5m、桁高は0.95mであり、全長は170~200m(支間長@11+9~11@16m+15m)である。3.19%の縦断勾配と1%の横断勾配がある。橋脚は直径0.8mのRC円形橋脚で、鉛直方向には通常の軸方向鉄筋に加えてPC鋼より線を配置して緊張力が導入されている。また、桁はゴムパッド支承と橋脚との剛結合構造が交互に採用されている。この理由はよくわからないが、全て剛結合とするには支間が短すぎ、全てゴムパッドで支持すると曲率半径が短いため橋軸直角方向への桁変位が大きくなるためではないかと推定される。
