## 地震による支承部の被災事例の分析

そこで、本研究では、こうした検討の第一ステップとして、近年の地震によって、タイプBのゴム支承を採用した橋梁の支承部が損傷した事例を対象にその被災調査分析を行った。本文は、その結果をまとめたものである。

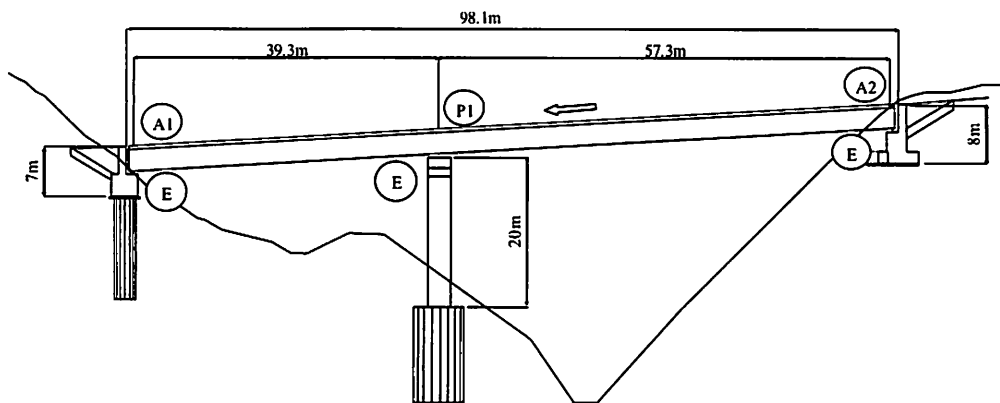
図-1 橋梁概要図

図-1は、検討対象とした橋梁の概要を示したものである。本橋は、橋長約98m（支間長39.3m+57.3m、A1橋台およびP1橋脚90°、A2橋台斜角75°）の2径間連続非合成鋼少数鈹桁橋<sup>2)</sup>で、現行の道路橋示方書<sup>3)</sup>に準拠して設計されていた。下部構造はT式橋台および張出し式橋脚で、A1橋台は深礎杭、P1橋脚は大口径深礎杭、A2橋台は直接基礎で支持されており、地盤種別はI種地盤である。支点条件は、橋軸方向にはゴム支承による弾性支持、直角方向には支承部に設置されたサイドブロックによる固定支持となっている。

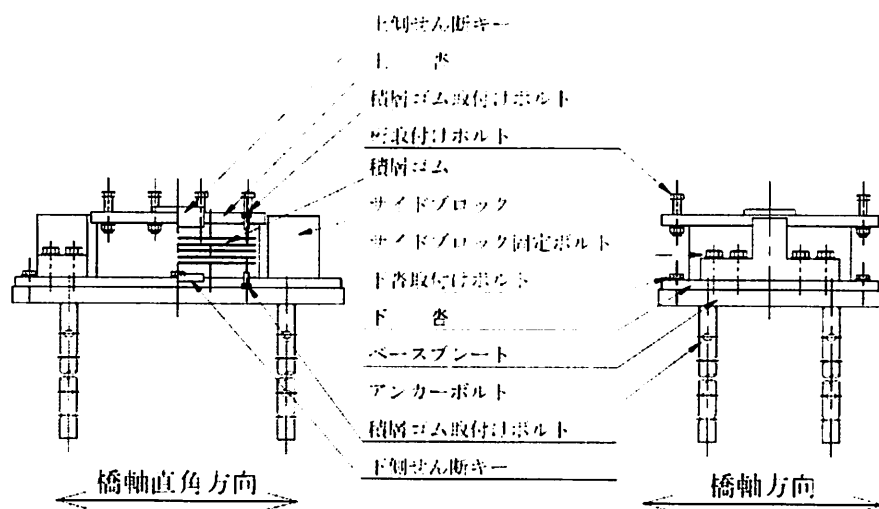
図-2 支承部の構造

図-2に、損傷した支承部の構造を示す。ベースプレートにボルト接合された下査の上にゴム支承本体およびサイドブロックがボルトで固定され、積層ゴムと積層ゴム取付けボルトで接合された上査と上部構造が桁取付けボルトで固定される構造となっている。積層ゴムの上下には、上側せん断キーが上査から上部構造側のソールプレートまで貫通するかたちで、また、下側せん断キーが下査との間にそれぞれ設置されている。

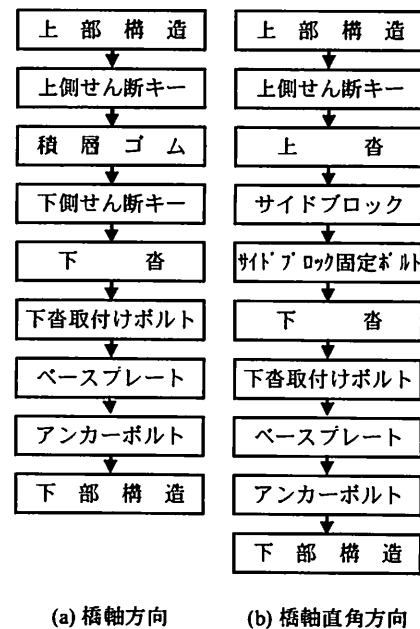
図-3 支承部を構成する部材要素間における力の伝達

図-3は、こうした構造特性をもとに支承を構成する部材要素間の力の伝達を推定したものである。なお、ここでは力の伝達において主となる経路を示している。上部構造に作用する慣性力は、橋軸方向については、上側せん断キーから積層ゴムに伝達さ

れる経路と、桁取付けボルトから上杓を通じて上側せん断キーおよび積層ゴム取付けボルトの両者から積層ゴムに伝達される経路が考えられる。なお、実際には、遊間の小さい上側せん断キーが主として力の伝達に寄与すると推定される。次に、積層ゴムからは、下側せん断キーと積層ゴム取付けボルトより下杓に伝達されるが、ここでも主な力の伝達は下側せん断キーによると考えられる。下杓に伝達された力は、下杓取付けボルトでベースプレートへ伝えられ、アンカーボルトから下部構造へと伝達される。
