## 鋼トラスの耐震性向上に関する実験的研究

今瀬 史晃<sup>1</sup>・舟山 淳起<sup>1</sup>・王 春林<sup>2</sup>・宇佐美 勉<sup>3</sup>

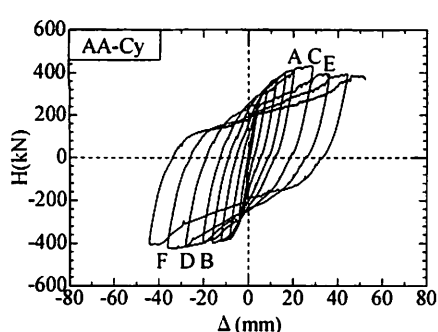
AA-Cy:  $\Delta=28\text{mm}$  までは安定した履歴曲線を描いているが、 $\Delta=20\text{mm}$  でベースプレートの溶接割れ、変形による微少な荷重低下が見られた。その後、 $\Delta=\pm 28\text{mm}$  にあたりから支承上の下弦材ボルト穴周辺に破壊が順次発生

し、荷重低下が顕著になった。荷重低下は下弦材ガセット周辺  
の損傷と同時に発生しているところを見ると、トラス構造全体の強度劣化は支承部上  
の下弦材の損傷が原因だと考えられる。

| A | 右ベースプレート変形、溶接割れ |
| B | 左ベースプレート変形、溶接割れ<br>左下弦材ボルト穴亀裂 |
| C | 左下弦材下側フランジ変形、下側ボルト穴破壊<br>左右鉛直材ボルト穴変形 |
| D | 左下弦材上側ボルト穴破壊<br>右下弦材下側ボルト穴破壊 |
| E | 右下弦材上側ボルト穴破壊 |
| F | 右鉛直材フランジ局部座屈<br>左鉛直材ボルト穴亀裂 |

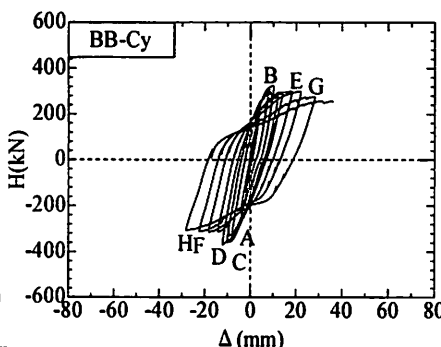
生じ荷重低下が見られた。その後、回転支承上部の下弦材ボルト穴に破壊が順次生じ、緩やかな荷重低下が見られた。強度劣化は斜材座屈および下弦材ボルト穴の損傷に起因すると考えられる。

| A | 左ベースプレート溶接割れ、変形 |
| B | 右斜材座屈 |
| F | 左下弦材ボルト穴亀裂 |
| G | 右下弦材ボルト穴亀裂<br>中央鉛直材ボルト穴変形 |
| H | 左下弦材ボルト穴破断 |

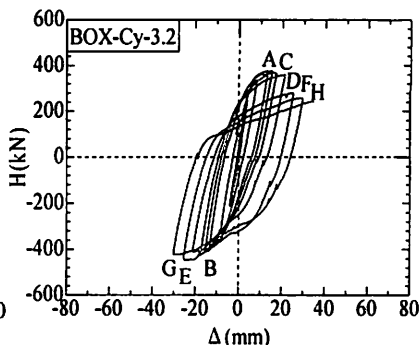
BOX-Cy-3.2:  $\Delta=+15\text{mm}$  に向かうループで右斜材に局部座屈が発生し、 $\Delta=-17\text{mm}$  に向かうループで左斜材にも

| A | 右斜材局部座屈 |
| B | 左斜材局部座屈 |
| C | 右下弦材下側ボルト穴亀裂 |
| D | 右斜材E点のプレートとBOXの溶接割れ<br>右下弦材下側ボルト穴亀裂 |
| E | 左下弦材下側ボルト穴破断 |
| F | 右下弦材下側ボルト穴破断<br>左下弦材ボルト穴変形 |
| G | 右斜材座屈部亀裂 |
| H | 左下弦材上側ボルト穴破断 |

局部座屈が発生したが BOX-Cy-2.3 と同様、斜材の局部座屈による荷重低下は見られなかった。Δ=+21mm に向かうループ以降、座屈変形が進展し、さらに両支承上の下弦材のボルト穴周辺に損傷が広がり、荷重低下が顕著に見られた。このことより、トラス全体の強度劣化は斜材の局部座屈と下弦材ボルト穴周辺の損傷に起因すると考えられる。

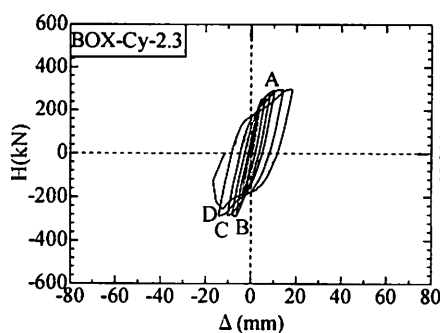
| A | 右斜材局部座屈 |
| B | 左斜材局部座屈 |
| C | 右斜材亀裂 |
| D | 右斜材破断 |

**BOX-Cy-2.3:** Δ=+6mm に向かうループで右斜材の A 点付近で局部座屈が生じた。次に Δ=10mm に向かうループで左斜材の B 点付近で局部座屈が生じた。これらの局部座屈による荷重低下は見られなかったが Δ=18mm に向かうループで右斜材が破断したため実験を中止した。BOX-Cy-3.2 より局部座屈の発生が早かったのは角形鋼管の板厚が薄く剛性が低くなったことが原因と考えられる。

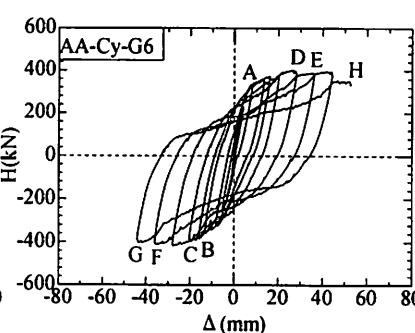
| A | 右ベースプレート溶接割れ、変形 |
| B | 左ベースプレート溶接割れ、変形 |
| D | 右下弦材フランジボルト穴変形、支圧破壊 |
| F | 右下弦材ボルト穴支圧破壊<br>左鉛直材ボルト穴変形 |
| G | 左下弦材フランジ変形<br>ガセット変形 |
| H | 左鉛直材ボルト穴破断<br>右鉛直材ボルト穴付近破断 |

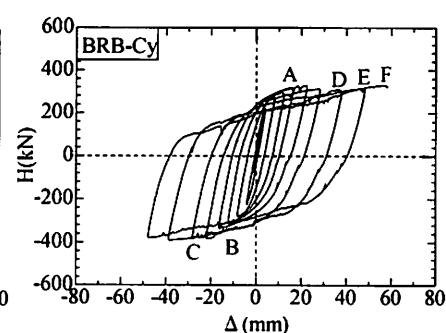
図-4 水平荷重—水平変位関係と損傷箇所

| A | 右ベースプレート変形 |
| B | 左ベースプレート変形 |
| C | 左下弦材下側ボルト穴亀裂 |
| D | 左下弦材上側ボルト穴変形<br>右下弦材下側ボルト穴亀裂 |
| E | 左下弦材上側ボルト穴破断 |
| F | 右鉛直材右側ボルト穴変形 |

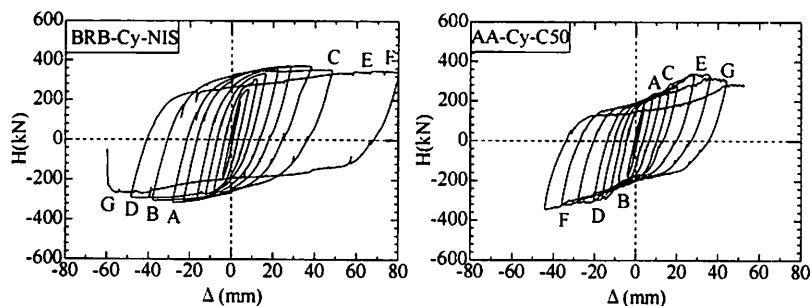
図-4 の続き

| A | 右ベースプレート変形 |
| B | 左ベースプレート変形 |
| C | 左下弦材下側ボルト穴亀裂 |
| D | 左下弦材上側ボルト穴変形<br>右下弦材下側ボルト穴亀裂 |
| E | 左下弦材上側ボルト穴破断 |

| F | 左鉛直材フランジボルト穴破壊 |
| G | 左鉛直材フランジ破壊<br>右鉛直材フランジ変形 |

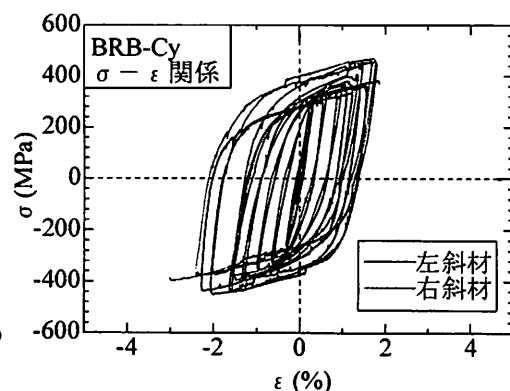
図-5 σ-ε 関係

BRB の σ-ε 関係を図-5 に示す。グラフ縦軸の σ は BRB に作用する軸力をブレース材の断面積で除した平均応力であり、横軸の ε は軸力によるブレース材の軸方向変位を平行部の長さ (L=485mm) で除した平均ひずみで、ここでは % で表している。ここでの軸力は実際に計測することは困難なため、微小変位理論により求めている。軸力は引張力を + としており、これに伴って変位の符号を決めている。全体座屈や BRB 取り付け部の損傷もなく、安定した紡錘形を描いており、荷重低下が見られなかった。累積塑性ひずみ、最大軸ひずみを表-3 に示す。累積塑性ひずみは右斜材で 28.6%、左斜材で 27.5% となった。損傷や亀裂は見られず累積塑性ひずみは 70% 以内、最大軸ひずみ 3% 程度であることから、健全であると言える。
