## 2011年クライストチャーチ地震による橋梁被害

高橋良和<sup>1</sup>・西田秀明<sup>2</sup>・後藤浩之<sup>3</sup>

本論文では、地震の概要を紹介するとともに、代表的橋梁被害として、Moorhouse Ave./Colombo St. 高架橋、およびSouth Brighton橋について、被害分析を報告する。

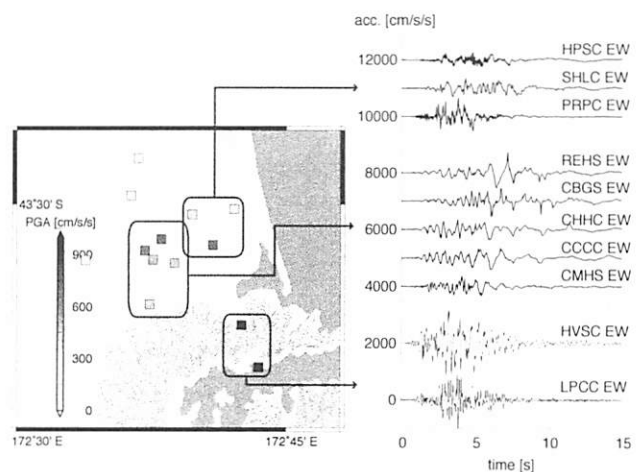
図-1 クライストチャーチ周辺の地震観測記録

とGNS Scienceの共同プロジェクトによる観測網（GeoNet）が構築されており、2月22日の地震直後から、地震記録が公開されている。図-1にクライストチャーチ周辺の観測記録を示す。震源断層近くでは、900galを越える地震動が観測されているものの、平野部はPGAが400gal程度である。平野部の時刻歴波形（CBGSなど）をみると、6秒前後からサイクリックモビリティを示唆する波形が観測されており、液状化地盤による影響が見受けられる。また平野部での擬似速度応答スペクトル（図-2）を見ると、そのピーク周期は1,2秒にあるものの、兵庫県南部地震の震災の帯の記録と比較すると、そのレベルは小さい。

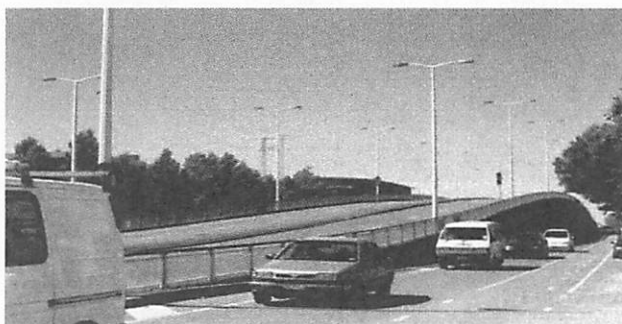
写真-1 Moorhouse Ave/Columbo St 跨道橋の遠景

Moorhouse Ave/Colombo St 跨道橋は、クライストチャーチの中心街の近くにある11径間のラーメン高架橋である(写真-1)。構造概要を図-4に示すが、大きく分けて3つの部分に分かれ、P4およびP7橋脚位置で連続している。この接続部は、2本の橋脚が1本の橋脚に見えるような橋脚形状をしているが、それぞれの柱上下部でヒンジ部を有する構造であり、橋軸方向の温度伸縮を吸収することを期待したものと考えられる。このヒンジ部は、柱躯体の切り欠きにより設けられ、X字に加工した鋼棒により補強されている(メナーゼヒンジ)。

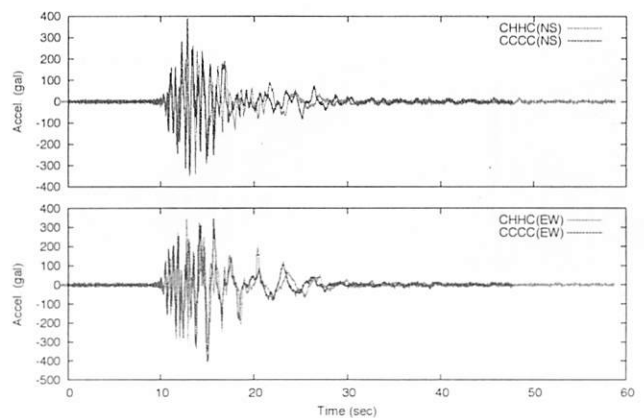
図-5 CHHCおよびCCCC観測点における地震波形

本橋梁位置を挟むように東西約1km離れたところに、地震観測点CHHCおよびCCCCがあり、地震波形が記録されている。その時刻歴波形を図-5、その応答スペクトルを図-6に示す。CHHCとCCCC観測記録は、ほぼ同じ特性を示していることから、本橋梁には図-5に示すような地震動が入力したものと考えられる。図-6には設計スペクトルも併せて示しているが、0.2秒より長い周期帯において、設計スペクトルよりも大きな値を示していることが分かる。

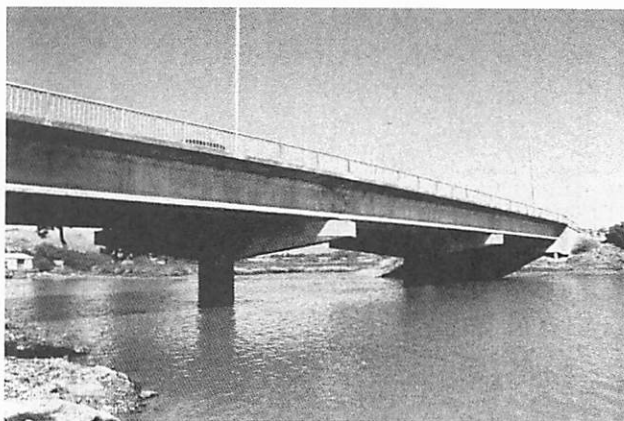
写真-5 South Brighton 橋の全景

South Brighton 橋（写真-5）はAvon川の河口に位置し、1980年に竣工した三径間連続橋である。その桁は図-8のように斜橋となっている。

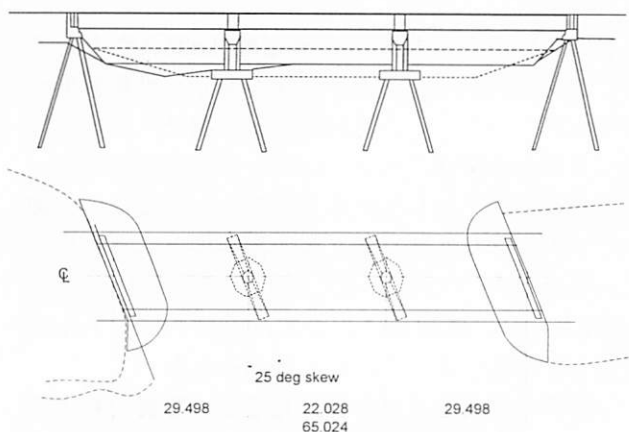
図-8 South Brighton 橋構造概要

また、上部構造を測定すると、西側が上流側に約20cm程度移動しており、全体として桁が時計回りに回転していることが確認できる。

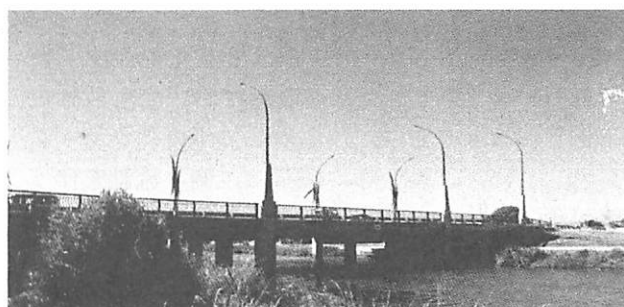
写真-8 Anzac 橋の全景

Anzac橋（写真-8）はAvon川を跨ぐ、2000年に竣工した三径間連続橋である。本地震により、ラーメン橋脚の柱梁接合部に損傷が発生（写真-9）するとともに、橋台部が大きく傾斜する（写真-10）などの被害が発生した。

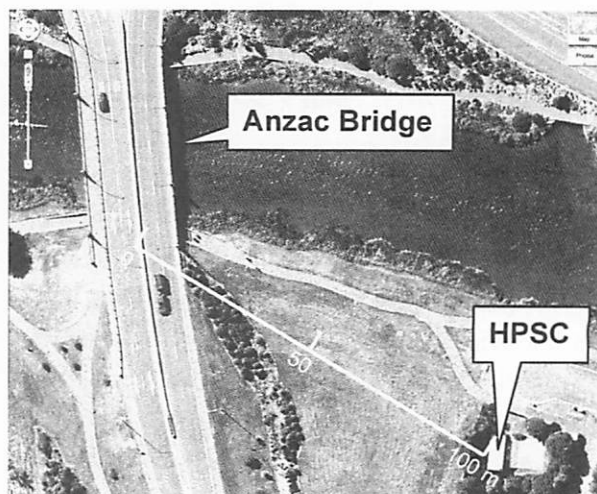
写真-12 Anzac 橋と地震観測点HPSC

また、本橋から100mほど離れた地点に、地震観測点HPSCがあり、地震記録が観測されている。その時刻歴波形は、液状化により約15秒以降から大きく周波数特性が変わり、長周期化している。今回、Anzac橋の詳細図面を入手できていないが、本記録は橋梁・地盤被害の近傍で取れた波形であることから、これを用いた橋梁および地盤の解析と被害との関連を検討することは興味深い。
