## 東北地方太平洋沖地震による荒川湾岸橋の損傷と応急復旧

小河正次<sup>1</sup>・七條 哲彰<sup>2</sup>・猪瀬研一<sup>3</sup>

<sup>1,2</sup>正会員 首都高速道路株式会社 東東京管理局（〒103-0015 東京都中央区日本橋箱崎町43-5）  
<sup>3</sup>正会員 首都高速道路株式会社 技術部（〒100-8930 東京都千代田区霞が関1-4-1）

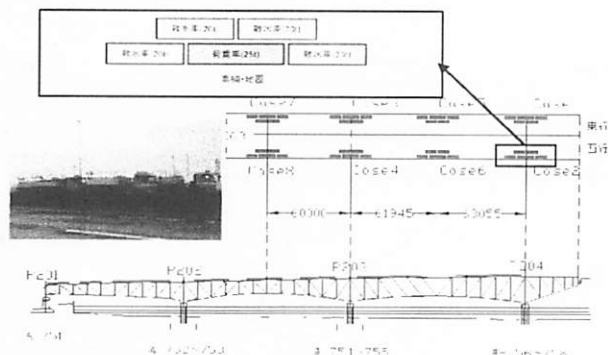
図-6 荷重ケース

交通解放に先立ち，補修後の部材（対傾構，横構，下弦材）が上載荷重により生じる断面力を当初の設計通り正常に伝達しているかを確認し，交通開放時の安全性を検証するために荷重車計測を実施した。また，地震時水平力に対する部材の健全性を検証するために各部材のひずみ計測および加速度計測を1ヶ月間継続してモニタリングした。荷重車計測の評価は，事前に実施した立体格子解析により算出された各部材の断面力と実測結果を比較検証することで行った。荷重ケースは，図-6に示す8ケースである。ケース3，4は損傷を受けたP203の鉛直材，対傾溝，ケース1，2は比較対象の健全脚P204の垂直材，対傾溝，ケース5～8は損傷を受けた下弦材お

よび下横構に着目した荷重条件である。また、荷重は、荷重車（25t）1台、散水車（20t）4台を配置して行った。

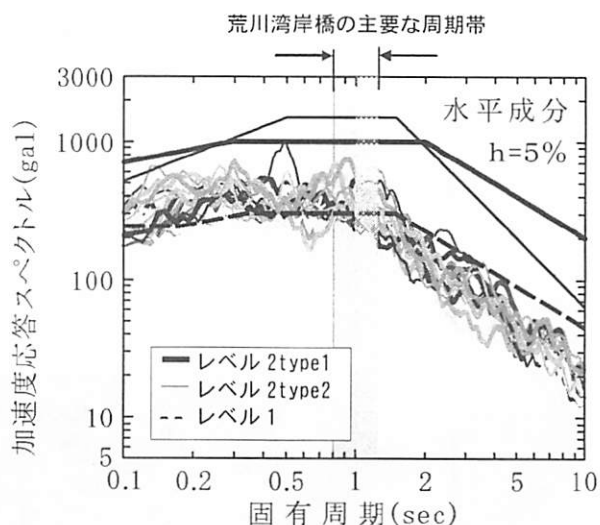
図-8 周辺観測地点での加速度応答スペクトル

荒川湾岸橋周辺の防災科学技術研究所の強震観測網 (<http://www.kyoshin.bosai.go.jp/kyoshin/>) において、荒川湾岸橋から概ね10km範囲でデータ収集が可能な観測地点の地震動データから算出した水平成分の加速度応答スペクトル ( $h=5\%$ ) と道路橋仕方の3種地盤でのレベル1及びレベル2の加速度応答スペクトルを図-8に示す。

周期帯によっては、レベル1地震動を超える加速度応答スペクトルが記録されており、荒川湾岸橋においてもレベル1を超える大きな加速度が作用した可能性が考えられる。

特に荒川湾岸橋で影響の大きい、周期1秒付近においてレベル1地震動を超える結果となっている。

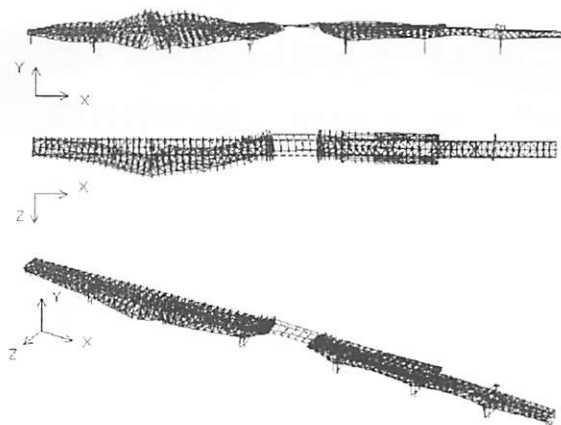
図-9 橋軸直角方向の代表的な固有振動モード図

橋軸直角方向の主要な固有振動モードを図-9に示す。主要な固有周期は1.23秒 (7次) で、今回ガセット破断などの損傷の大きかったP203橋脚近辺で大きな変形が出ており、損傷状況と一致している。

上記より損傷の原因は、損傷の激しかったP203付近が大きく変形する周期帯（1.2s程度）においてレベル1以上の加速度が作用したことにより、耐力の小さい橋軸直角方向部材ガセットに耐力を超過する力が作用し、損傷が発生したものと推定される。
