## 2011年東北地方太平洋沖地震による 第1中曽根高架橋の被害

高橋良和<sup>1</sup>・後藤浩之<sup>2</sup>

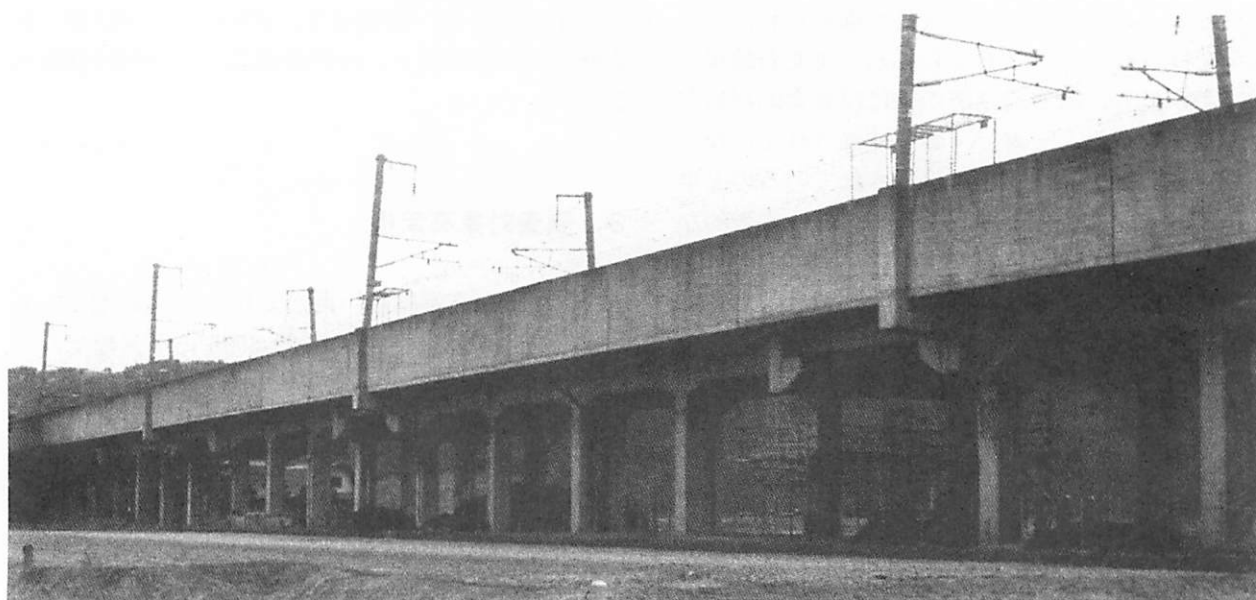
写真-1 第1中曽根高架橋の遠景

第1中曽根高架橋は、東京より約456km地点の北上-新花巻間に位置する全長約350mの高架橋であり、1978年に建設された（図-1）。本高架橋は、写真-1に示すように、両端にゲルバー桁を有する一層ラーメン高架橋であり、長さ35mの4径間ラーメン（R1～R3）と長さ25mの3径間ラーメン（R4～R9）の9つのラーメン構造とそれをつなぐゲルバー桁から構成されている。東北新幹線の設計は、山陽新幹線を基本としているが、東北地方では雪荷重を考慮している。また設計震度は0.2である<sup>1)</sup>。高架橋周

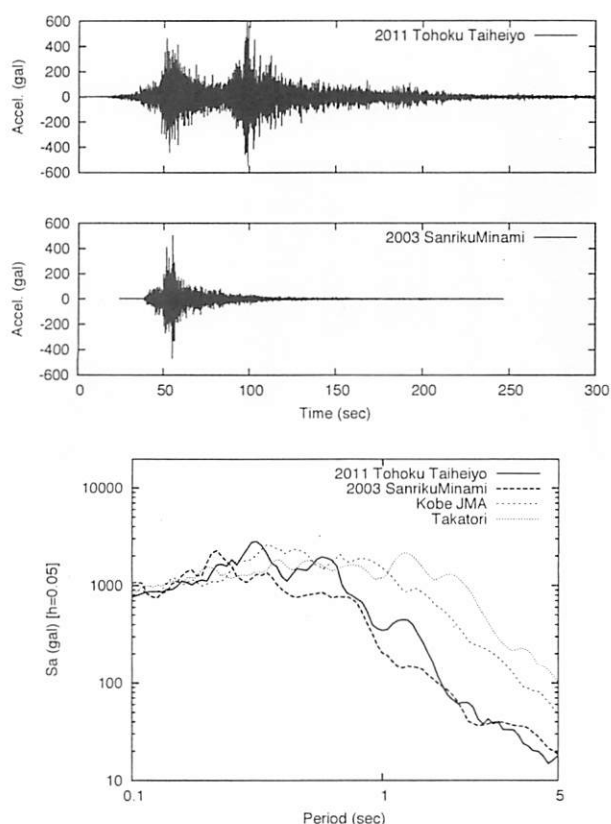
図-3 IWT012における観測記録(NS)と応答スペクトル

K-NET北上で観測された今回の地震記録、2003年三陸南地震記録、および応答スペクトルを図-3に示す。今回の地震は、明瞭な2つのフェイズが確認できるとともに、3分以上振動が続いており、三陸南地震と最大加速度レベルは大きく異なるもの、継続時間ははるかに長い。最大加速度は約600galであり、宮城県の築館等で得られた記録と比較すると大きなものではない。また応答スペクトルを見ると、0.5秒以下は1995年兵庫県南部地震記録とほぼ同等であるが、1秒以上は小さい。

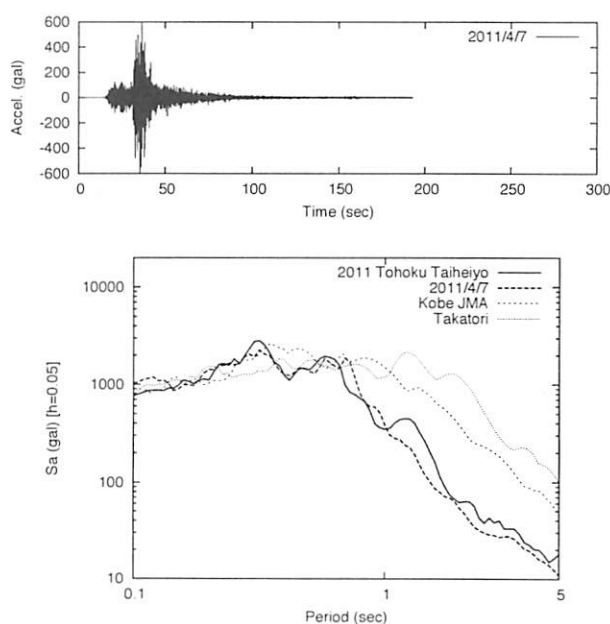
図-4 IWT012における4/7余震記録 (NS)

緊急復旧工事が完了し、盛岡～一ノ関間の新幹線運行再開が発表された4月7日、マグニチュード7.4の余震が発生した。IWT012で得られた記録を図-4に示す。本震と継続時間は大きく異なるものの、応答スペクトルはほぼ同等の地震であり、この余震により、新たに多くの高架橋に被害は発生するとともに、本高架橋においても復旧方法1により修復された柱も再び損傷した（写真-12）。損傷は柱上部の曲げによるものと考えられるものの、帯鉄筋を配置してRC巻立された部分も損傷している。余震といえども破壊力のある地震が発生したことは、緊急復旧下での新幹線の運行再開の是非も含む問題提起と考えるべきであろう。
