## 2011年東北地方太平洋沖地震による鉄道高架橋の被害

秋山充良<sup>1</sup>・高橋良和<sup>2</sup>

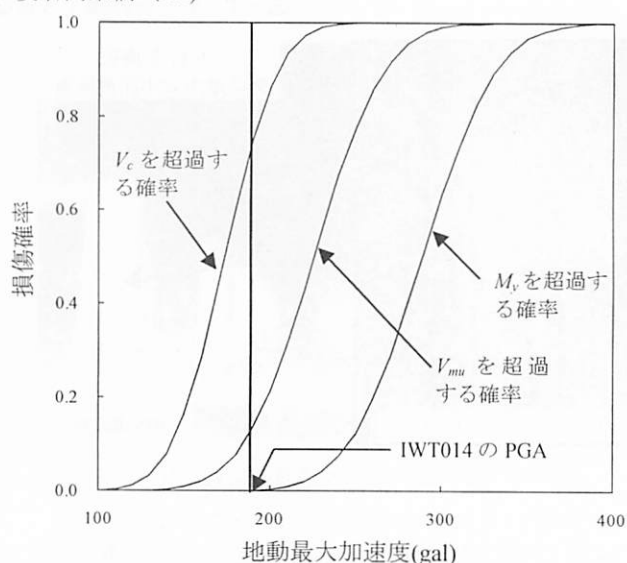
図-9 第5猪鼻高架橋端部橋脚のフラジリティカーブ

参考文献1)では、第5猪鼻高架橋R15の端部に位置するラーメン橋脚 (R15端部橋脚) と、第3愛宕高架橋R4の中間部にあるラーメン橋脚 (R4中間橋脚) を対象に、Monte Carlo法によりフラジリティカーブが計算されている。その結果を図-9と図-10に示す。材料強度や減衰定数の大きさの設定、また、せん断破壊の照査に用いるせん断耐力の算定などにはバラツキを伴うことが避けられない。フラジリティカーブでは、これらのバラツキを陽に考慮している。ただ一度の動的解析を実施し、せん断耐力を上回るせん断力が作用する、作用しない、との議論ではなく、想定される地震動強度に対して、せん断耐力を上回るせん断力が作用する確率を表現したものがフラジリティカーブである。具体的には、対象高架橋において、斜めひび割れ発生時のせん断耐力 $V_c$ 、帯鉄筋降伏時のせん断耐力 $V_{mu}$ 、曲げ降伏耐力 $M_y$ 、をそれぞれ超過する応答が生じる可能性をMonte Carlo法により評価し、離散的に得られる破壊確率を基に、対数正規尤度の最大化を基準とする最尤推定法からフラジリティカーブを作成している。せん断耐力の算定に伴うバラツキ (モデル化誤差) は、RCはりの実験結果との比較から (実験値) / (せん断耐力算定式によるせん断耐力) の統計量が示されている参考文献4)に基づき評価している。

加速度応答スペクトルには、図-2と図-3に示される程度の違いがあるが、ここでは、その違いを考慮しない。今回の東北地方太平洋沖地震でIWT011とIWT014で観測された地動最大加速度を用いると、R15端部橋脚では、せん断耐力 $V_{mu}$ を上回るせん断力が作用する確率は小さくなく、仮にせん断補強され

ていなかった場合には、相当の損傷が生じた可能性がある。一方、R4 中間橋脚は、せん断耐力  $V_c$  を超過するせん断力が作用する確率ですら非常に小さい。実際、前記したように、第3愛宕高架橋 R4 では、ほとんど損傷は観察されていない。これらの考察は、実際の被害観察結果と一致する。

なお、フラジリティカーブにも示されるように、せん断耐力算定式の持つバラツキは小さくなく、フラジリティカーブは緩やかに上昇する。これは、破壊モードの判定において、せん断破壊を確実に防ぐためには、せん断耐力算定式や材料強度の持つバラツキを適切に考慮し、安全側の配慮が必要であることを示している。
