## 東北地方太平洋沖地震により被災した東部高架橋の 被災要因の推定について

本論文は、破断要因の推定について東部高架橋を中心に報告するものである。

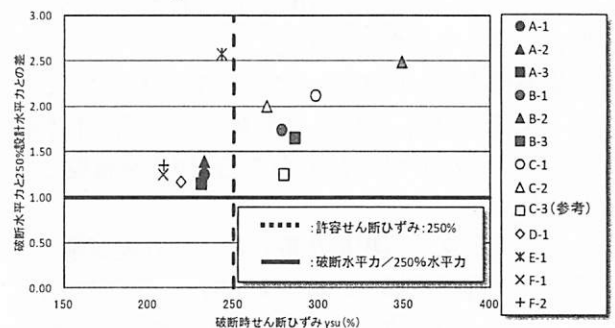
図-7 せん断性能試験結果

場合、許容せん断ひずみを下回るものが13体中7体確認された。一方、許容せん断ひずみ250%相当の設計水平力との比較では、1.0倍以上の耐力を有していることが確認された。(図-7 参照)

新規製作品と既存支承を比較すると、既存支承は全て破断ひずみが250%未満であった。また、新規製作品では、試験体Aのみが下回った。この要因としては、二次形状係数の違いが挙げられる。

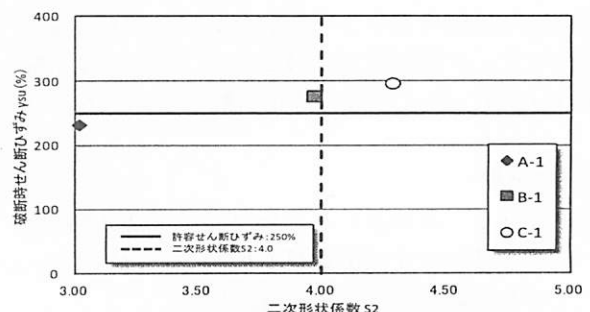
図-8 二次形状係数の影響

図-8 に二次形状係数と破断せん断ひずみの関係を示す。二次形状係数が小さいほど破断ひずみが低下する傾向が確認された。なお、現行基準では二次形状係数については4程度以上が望ましいとされている。

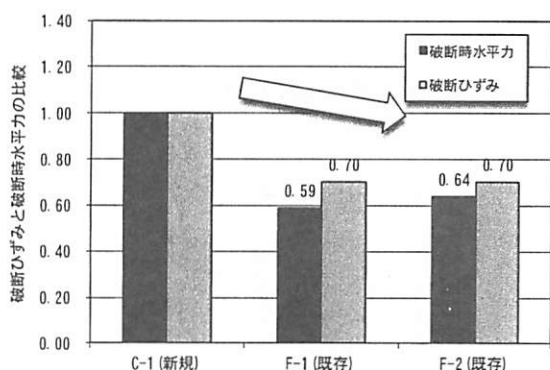
図-9 同一形状での比較

図-9 は同一形状のゴム支承について、新規製作品（C1）に対する既存支承（F1、F2）比較を行ったものである。さらに、図-10 は同一会社にて同一材料、同一形状の新規製作品と既存支承を比較したものである。

破断ひずみにおいて約2割～3割程度、破断時水平力では約3割～4割程度の低下が確認された。

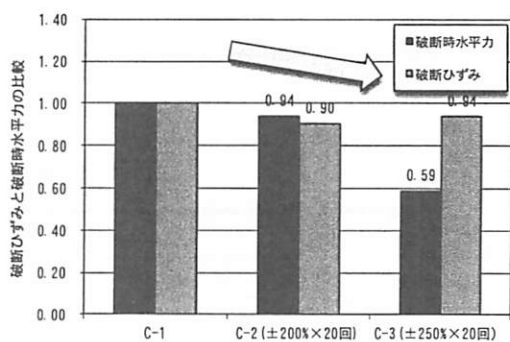
図-11 大変形履歴の影響

前述したように、試験体C3については4回目で一部破断したために参考値扱いであるが、性能の低下が見て取れる。（図-11）ただし、試験体が1体ずつと僅少であるために、大変形履歴の影響については、今後さらなるデータの蓄積が必要である。

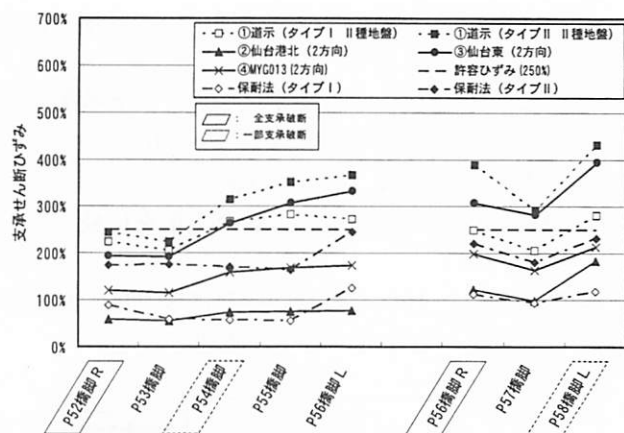
図-15 動的解析結果（橋軸直角方向）

上部工を一本梁モデル、入力地震動は鉛直地震動を無視、伸縮装置等付属物はモデル化しない一般的なモデルで解析を行った。図-15に解析結果を示す。

破断したP52Rの応答が小さく、破断していないP56Lの応答が大きい等、被災状況と異なる結果となった。

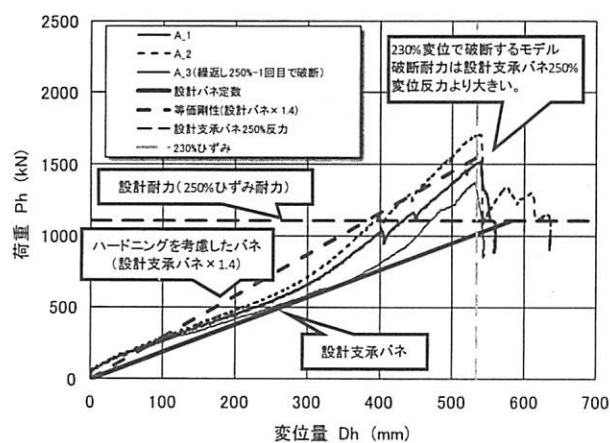
図-18 ゴム支承試験結果の反映

さらにゴム支承の試験結果を、支承のモデル化に反映させている。破断ひずみを230%、ハードニングによるせん断バネ定数（ $\times 1.4$ ）、破断耐力の補正をおこなった（図-18 参照）。図-19に最終のモデル図を示す。

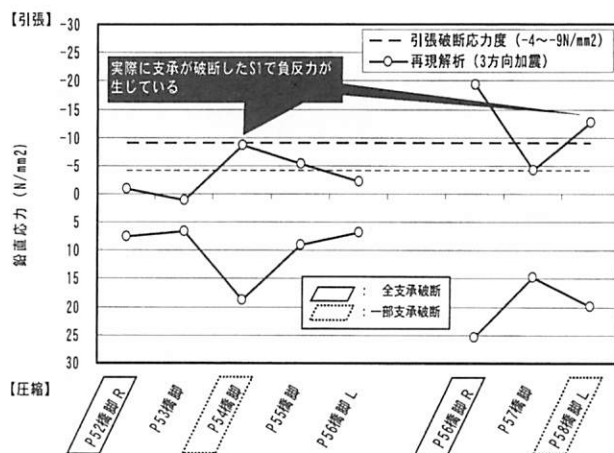
図-21 解析結果（支承鉛直応力）

再現精度を高めるようにモデル化をおこなった後の解析結果より、P56Rで破断ひずみを超え、P52Rでは大きな変位を示しており、さらにP54・P58では大きな負反力が発生していることが判明した。このことから、被災状況と整合が取れていることが分か

る。図-20にせん断ひずみ、図-21に支承に発生する鉛直応力を示す。

上部工が広幅員で、橋脚形式が混在し(T型橋脚と海側片張出し梁付の門型橋脚)ていることから、桁に捩れ回転変形モードが生じ、張出し梁の無い最も山側に位置する支承に図-21(前頁参照)に示すような引張破断相当の応力度が発生したと考えられる。また、2連目(P56～P58)について、P56Rの残留変位を反映させて、P56～P58の上部工に強制変位を与えて静的解析すると、P58の最も山側の支承に-5.0N/mmの引張り応力が生じ、引張破断相当の応力度を更に大きく上回ることが確認された。(図-24)
