2013年淡路島地震における洲浜橋（斜張橋）の地震被害と 被害メカニズム想定

森 伸一郎¹

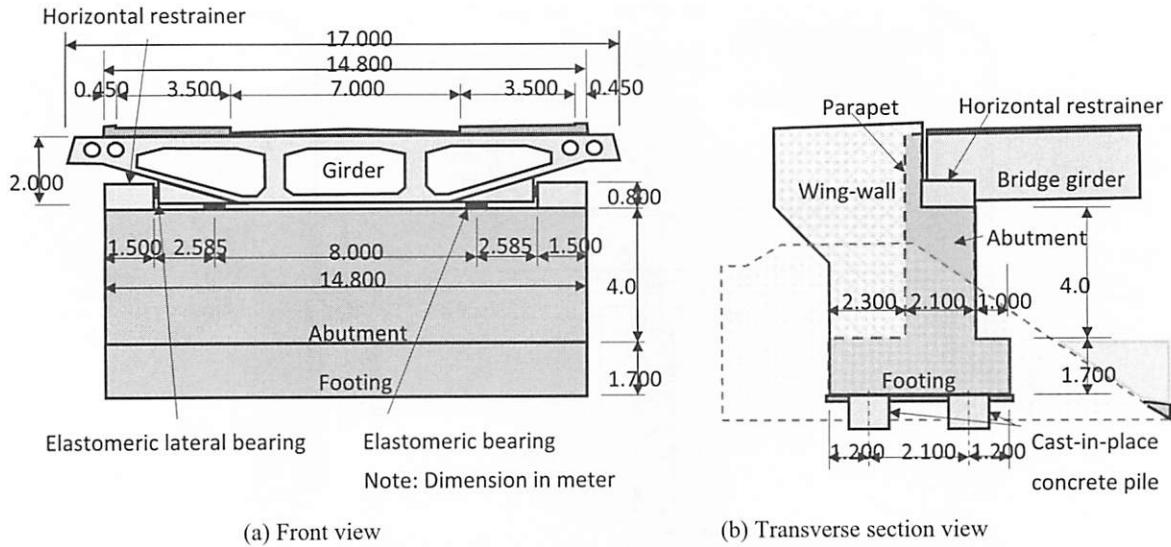
Fig. 3 Front view and transverse section view of the abutment and girder of Suhama Bridge.

Fig.3に桁の断面図および橋台の正面図と側面図を示す。三連箱桁は高さが2mであり、支承設置用のコンクリート付加体を付けて2点の弹性支承 ($600\text{mm} \times 600\text{mm} \times 122\text{ mm}$) で支持されている。橋台はパラペット式で、橋台の橋座両端部に橋軸直角方向への移動制限装置として、幅1.5m、奥行1.6m、高さ0.8mのコンクリートが設置され、これらコンクリートの立壁面間には弹性支承 ($800\text{mm} \times 350\text{mm} \times 52\text{ mm}$) が設置されている。
