## 経年劣化したゴム支承（LRB）の残存性能に関する実験的考察

林訓裕<sup>1</sup>・足立幸郎<sup>2</sup>・甲元克明<sup>3</sup>・八ツ元仁<sup>4</sup>・五十嵐晃<sup>5</sup>・党紀<sup>6</sup>・東出知大<sup>7</sup>

| <sup>1</sup> 正会員 | 工修 | 阪神高速道路株式会社 大阪管理部 | (〒552-0006 大阪府大阪市港区石田3-1-25) |

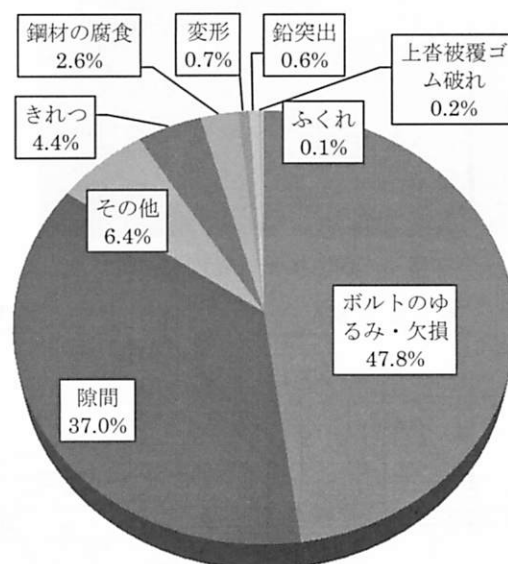
図-1 積層ゴム支承のAランク損傷

阪神高速道路における平成18～24年度の間に報告された積層ゴム支承のAランク損傷は811件であり、その損傷内訳を図-1に示す。ゴムの経年劣化による損傷と考えられる「きれつ」や「被覆ゴム破れ」、ゴム破れに伴う「鉛突出」は全体としては1割弱であるが、今後増加していくと想定される。

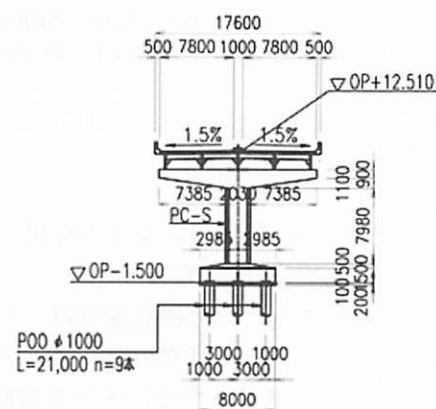
図-2 堺 P181 構造概要図

今回残存性能試験を実施するのは，15号堺線の堺P181橋脚の鉛プラグ入り積層ゴム支承（LRB）である。当該支承は，支承性能への影響が大きいと考えられる損傷である鉛プラグの突出が発生している。現地状況を写真-2，構造概要を図-2に示す。建設当初（昭和45年竣工）は単純桁＋鋼製支承であったが，平成7年に桁連結化による水平力分散のため支承取

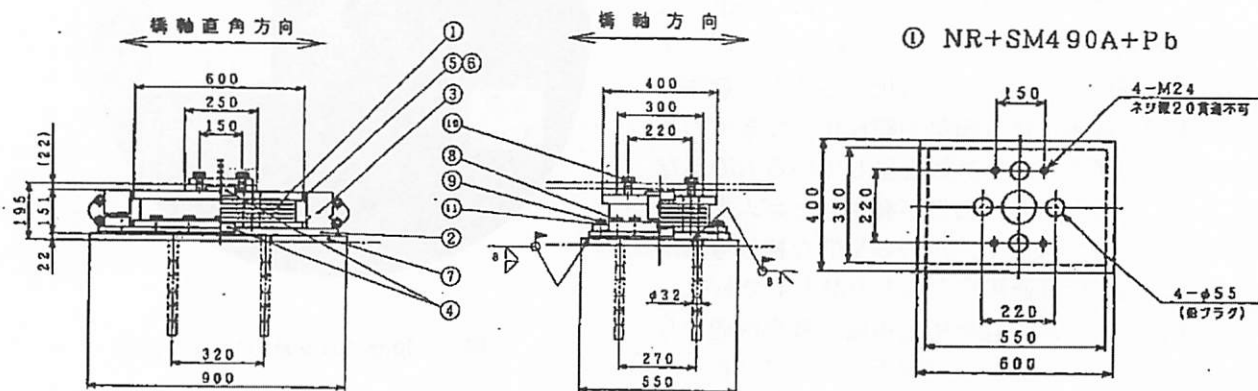
図-3 支承構造図

替えが行われている。取替え後の支承は図-3に示す構造図のとおり，天然ゴム（NR）5層の積層構造である。ゴムの平面寸法は350mm×550mm，総厚は14mm×5層=70mm，形状係数は一次が $S_1=7.26$ ，二次が $S_2=5.00$ であり，地震時のエネルギー減衰を目的とする鉛プラグ（φ55mm）が4本配置されている。

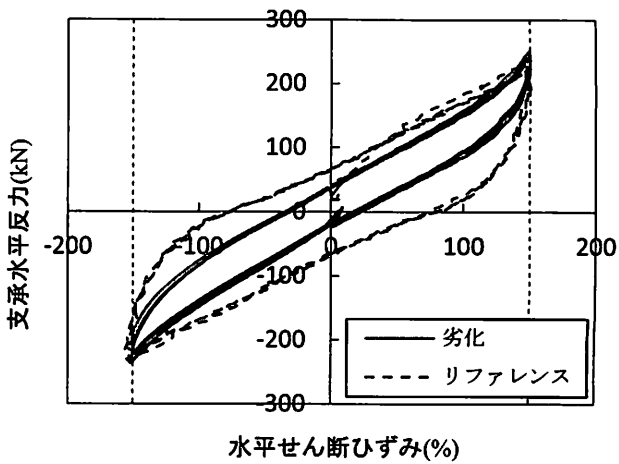
図-6 LRBの復元力履歴特性の比較（L1・セット3）

L1の残存性能確認試験はせん断ひずみ150%を目標変位とし、1セット5回の正負交番载荷を合計3セットを実施した。3セット目における履歴曲線の比較を図-6に示す。劣化支承の履歴ループが細っており、減衰性能の低下がうかがえる。表-3は支承性能パラメータ（等価剛性 $k_{eq}$ 、等価減衰定数 $h_{eq}$ 及び切片荷重 $Q_d$ ）の全セットの比較である。等価剛性はリファレンス支承よりやや増加しており、ゴムが硬化していることが考えられる。また、等価減衰定数及び切片荷重はリファレンス支承と比べて半分以下になっていることから、主に鉛プラグの減衰性能低下が推察される。

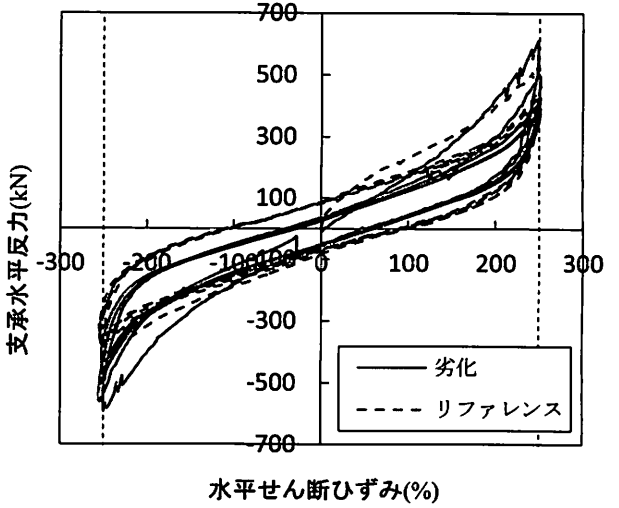
図-7 LRBの復元力履歴特性の比較（L2・セット1）

L2の確認試験（目標変位：せん断ひずみ250%）における両支承の復元力履歴特性の比較を図-7に示す。履歴ループには大きな差異はないが、せん断ひずみ（変位）が大きくなるにつれ荷重が増加していることから、ゴムの剛性が増加していると想定される。表-4に示す各パラメータの比較から、L1試験同様、経年劣化によるゴムの硬化と鉛の減衰性能低下がうかがえる。

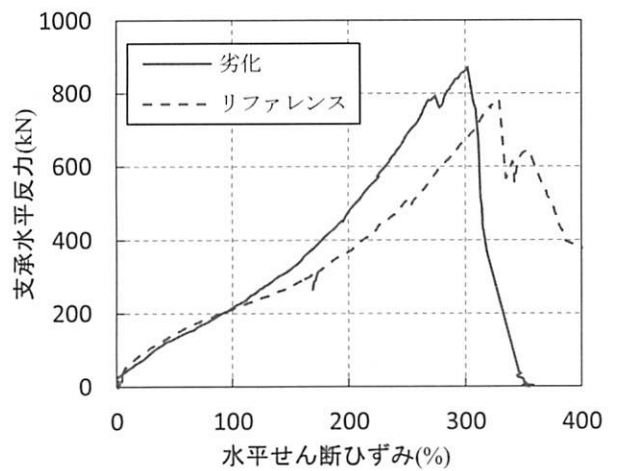
図-8 LRB の終局限界性能試験の比較

図-8に示す。ゴムの破断の発生時の荷重は両者ともほぼ同じレベルであるのに対し、終局時せん断ひずみが劣化支承の方がやや小さい値となったのは、主に経年劣化によるゴムの硬化に起因すると考えられる剛性の増加によるものと考えられる。なお、ゴム体の破断を基準とした終局せん断変形性能は、劣化支承274%、リファレンス支承329%であった。両支承ともにL2地震動のせん断ひずみ許容値である250%に対する変形性能は満足している。

写真-4及び写真-5にゴム破断時の状況を示す。位置は異なるが、破断はいずれもゴム層内で生じていた。まず端部が破れ（図-8の最初の荷重ピーク時）、さらに载荷を続けると、破れた部分が徐々に広がり、その後一気に全体が断裂し、荷重が低下した。

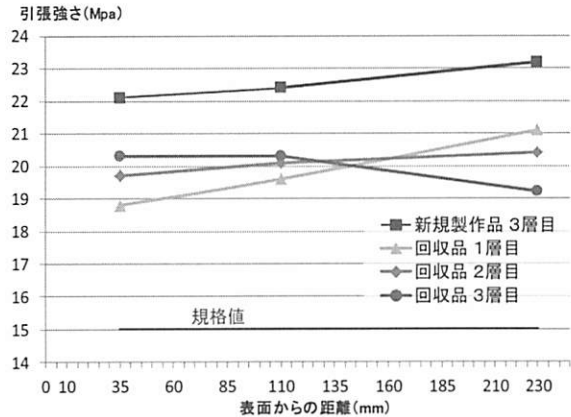
図-9 引張試験（引張強さ）結果

ゴムの機械的強度として、引張強さ（破断時の最大引張力を断面積で除した値）と破断時の伸び（破断した時の伸び比率）を測定した。図-9に引張強さ結果を、図-10に破断伸び結果を示す。引張強さは全ての試験片で規格値15N/mm<sup>2</sup>（=15MPa）以上が確認されたものの、劣化支承の破断伸びにおいて規格値550%をほぼ下回る結果となった。なお、表面からの距離や層毎で明確な差異は認められなかった。

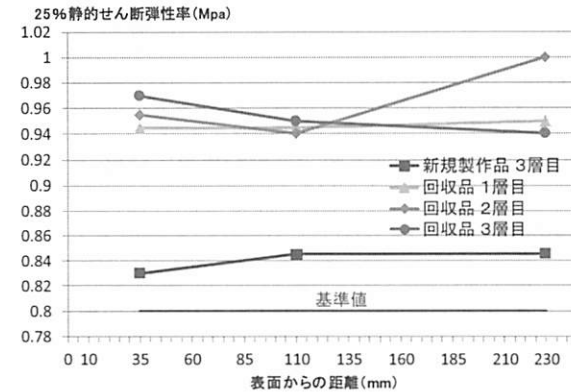
図-11 せん断変形試験結果

ゴムの応力－ひずみ特性を求めるための静的せん断弾性率（引張伸びを25%与えた場合の弾性率）測定結果を図-11に示す。新規製作品に比べ劣化支承

の弾性率が大きくなっている。当該支承のゴムの弾性係数の呼びはG8であり、 $0.8 \text{ N/mm}^2 (=0.8\text{MPa})$  が基準となるためリファレンス支承は5%程度、劣化支承は20%程度大きい結果となり、ゴムの硬化が確認された。なお、表面からの距離や層毎での相関性は見られなかった。

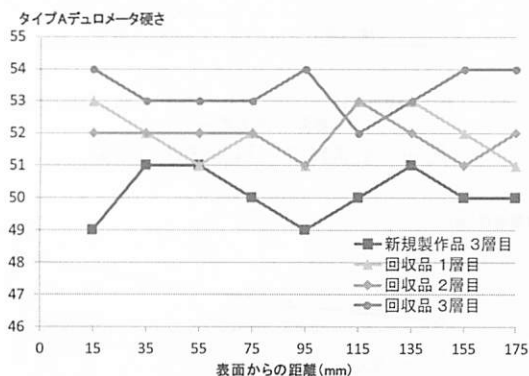
図-12 硬さ試験結果

硬さ試験はデュロメータという試験機を用いて計測した。図-12に示すとおり、いずれも規格値（G8： $50 \pm 5$ ）に入っていることが判明した。一方、リファレンス支承に比べ劣化支承は硬い傾向を示した。これは経年劣化によるゴムの硬化とおおよそ一致するものと考えられる。

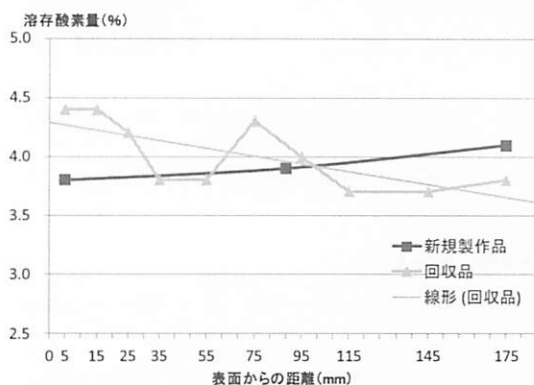
図-13 組成分析（溶存酸素量）結果

ゴムの劣化は空気中のオゾンによる酸化劣化が主要因の一つであるため<sup>3)</sup>、ゴムの溶存酸素量を元素分析装置にて計測した。結果を図-13に示す。リファレンス支承は表面からの距離によらずほぼ一定値を示すのに対し、劣化支承は表面付近で高い溶存酸素の傾向が確認された。このことから、表面に近いほどオゾン劣化の発生確率が高いことがうかがえる。

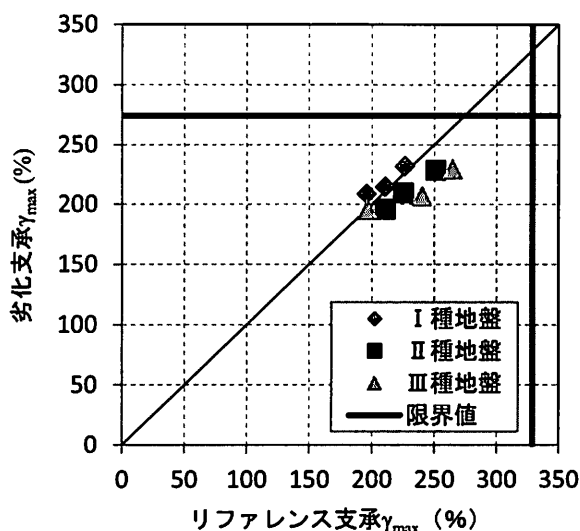
図-19 最大応答せん断ひずみの比較

全ての入力地震動に対して、劣化支承とリファレンス支承の最大応答せん断ひずみの値の対応関係をまとめたものを図-19に示す。縦軸は劣化支承、横軸がリファレンス支承の値である。なお、両支承の終局限界試験における破断時のせん断ひずみ値を限界値として表示した。

最大せん断ひずみは地盤が軟弱になるほど劣化支承がリファレンス支承より小さくなる傾向となった。いずれの支承も道示波に対する応答において、破断まで至ることはないと考えられる。

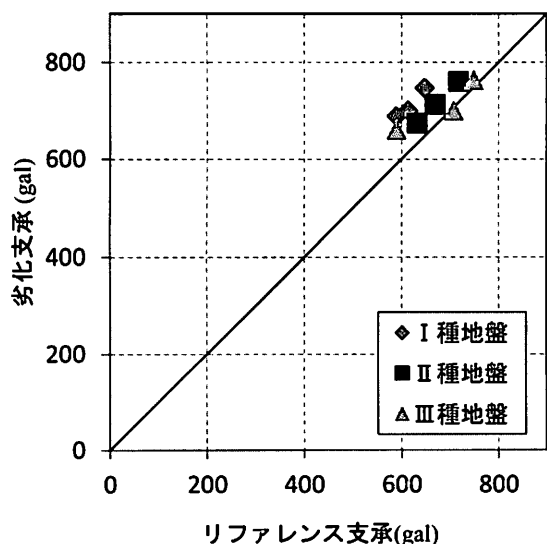
図-20 最大応答絶対加速度の比較

地震時の下部構造への最大水平荷重への影響に対応する絶対応答加速度についての比較を図-20に示す。リファレンス支承と比べて絶対応答加速度は平均で1.087倍増加した。
