長期間塩害環境下に曝された RC橋脚の耐震補強部材の耐荷特性

榎本武雄¹・篠原聖二²・星隈順一³

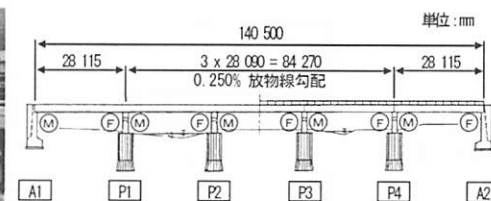
写真-1 対象橋梁の全景

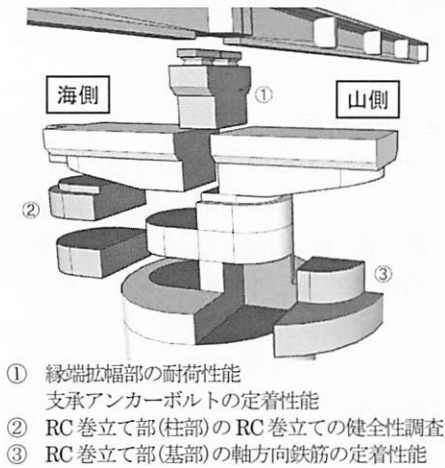
図-2 採取部位と主な試験内容

形性能を向上させるためのRC巻立て補強も実施されている。耐震補強対策として施された部位にも経年劣化によると見られる損傷が生じていることに鑑み、本研究では、図-2に示すように、耐震補強で実施された横梁の拡幅部とRC巻立て部に着目し、これらの部位の耐荷力等を実験的に評価することとした。実験にあたっては、撤去対象となったRC橋脚をそのまま活用することとし、図-2中に示す①～③の部位を採取することとした。

- ① 縁端拡幅部の耐荷性能
支承アンカーボルトの定着性能
- ② RC巻立て部(柱部)のRC巻立ての健全性調査
- ③ RC巻立て部(基部)の軸方向鉄筋の定着性能

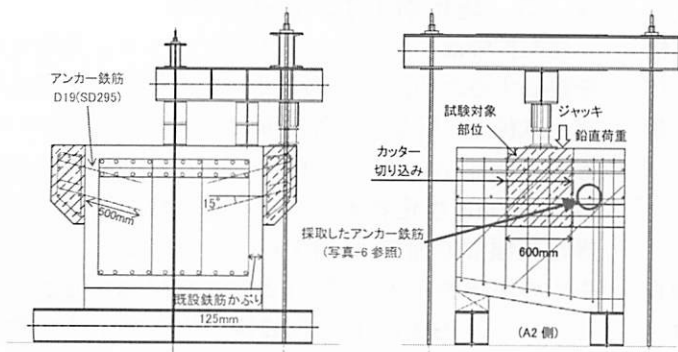
図-6 縁端拡幅部耐荷力試験要領

縁端拡幅部のコンクリート材料の劣化度合いを確認するため、コア抜き後、圧縮強度試験を実施した。P3側が29.7N/mm²、A2側が28.1N/mm²となり、ともに当初の設計基準強度(21N/mm²)を満足する結果となった。また、同様に鉄筋の劣化度合いを評価するため、アンカー鉄筋をコア抜きにより採取した。外観調査の結果より、P3側よりも損傷が進行していたA2側の図-6に示す位置から採取した鉄筋を写真-3に、引張試験の結果を表-3に示す。採取した鉄筋は、表面に腐食はみられるものの、断面は減少していなかった。また、引張強度試験については、P3側、A2側ともに許容値を満足していた。

縁端拡幅部の耐荷力を評価するため、縁端拡幅部に鉛直荷重を下向きに載荷する試験を実施した。試験要領を図-6に示す。試験対象部位は、アンカー鉄筋4本（2段×2列）を含んだ600mm幅とし、この部分のみが荷重負担するよう、縁端拡幅部の左右をカッターで切込みを入れて縁を切った。なお、縁端拡幅のための後施工アンカー鉄筋は、エポキシ樹脂の充填性を向上させるため、図-6に示すように15°の傾斜がつけられていた。載荷位置については、地震荷重により支承部が破壊して桁が移動し、縁端拡幅部のみで桁を支持している状態を想定し、縁端拡幅部の先端から75mmを載荷中心位置とした。載荷荷重および鉛直変位の関係を図-7に示す。最大荷重は、P3側が384kN、A2側が447kNとなり、鉄筋の引張強度試験結果による降伏点をもとに算出したせん断降伏耐力(231kN)を大きく上回った。P3側は、最大荷

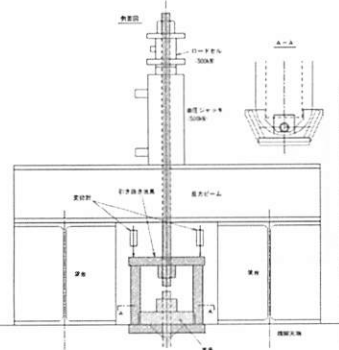
図-8 支承アンカーボルト引き抜き耐力試験要領

とした。図-8に示すように下沓の下部を部分的にハツリ、空間を確保した上で、下沓下面に治具をセットし、引きあげることとした。セットアップ状況を写真-7に示す。

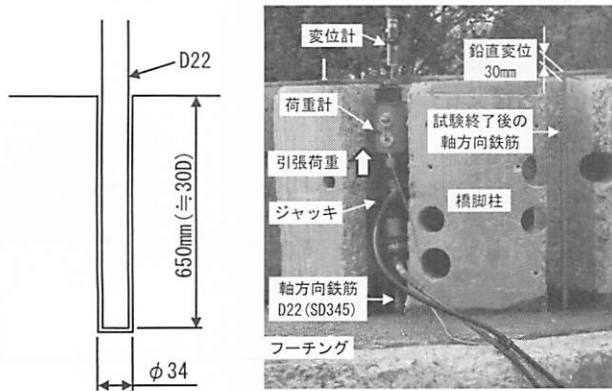
図-14 RC巻立て軸方向鉄筋定着長

RC巻立て軸方向鉄筋の基礎コンクリートへの定着性能を評価するために、引き抜き耐力試験を行った。軸方向鉄筋には架設地点が塩害環境下であることを考慮して、エポキシ樹脂鉄筋⁴⁾が採用されている。鉄筋の定着長は図-14に示すように、D22の異形鉄筋に対して650mm（ $\approx 30D$ ）が確保されており、エポキシ樹脂鉄筋とコンクリートとの付着を考慮して、一般的に用いられる20Dを超える長さが確保されていた。
