# 積層ゴム支承の非破壊検査による性能評価へ向けた 実験的検討

川崎佑磨<sup>1</sup>・寺村直人<sup>2</sup>・伊津野和行<sup>3</sup>

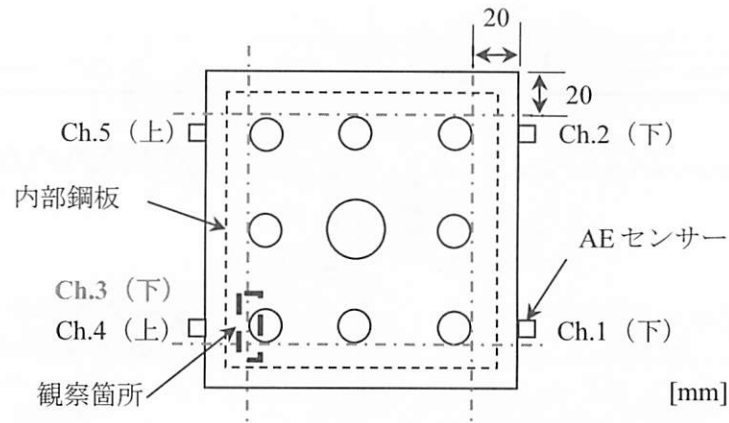
図-14 切断および観察箇所

AE計測によりY-3およびY-5において供試体内部に損傷が存在する可能性が確認できたため、供試体を切断し、卓上マイクロスコープ（最大倍率1000倍）により観察をした。なお、観察に使用した供試体は、AE計測により、特に損傷の可能性が顕著に確認されたY-5供試体と、損傷していないと推測されるY-6供試体とした。切断箇所と観察箇所の概要

を図-14に示す。
