## Ｅ－ディフェンスを用いた大規模空間構造物に 設置された吊り天井の脱落被害再現実験

佐々木智大<sup>1</sup>・青井淳<sup>2</sup>・田川浩之<sup>3</sup>・梶原浩一<sup>4</sup>

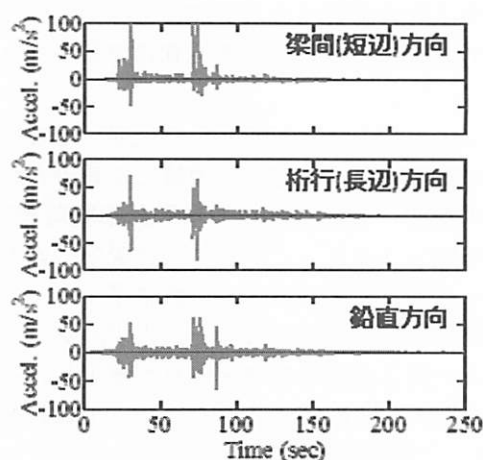
図-7 天井面応答加速度

図-7に脱落した天井面に取り付けた加速度計により計測された応答加速度を示す。また、応答加速度の最大値は表-4に示したとおりである。応答加速度の最大値は、K-NET仙台波25%加振では梁間方向に0.81Gであったが、天井面が大きくたわんだK-NET仙台波50%加振の1回目では4.21Gと大きく増加している。クリップが外れたことにより天井面の振動が大きくなったためである。

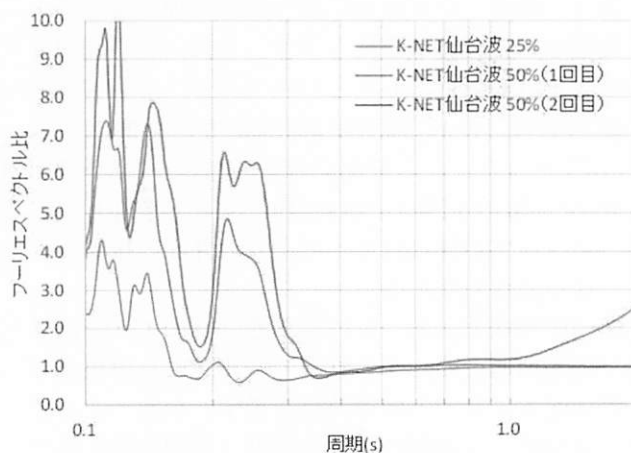
図-8 伝達関数

図-8に天井面に取り付けた加速度計により計測された応答加速度の、その直上で計測された屋根面の応答加速度に対する伝達関数を示す。なお、ここでは、屋根面と天井面の応答加速度（梁間方向）のフーリエスペクトルの比を天井の伝達関数としている。また、バンド幅0.4HzのParzen windowを用いた移動平均により平滑化を行った。0.1~0.2秒間にピークがあり、未対策天井の固有周期がおおよそ0.1~0.2秒であることがわかる。K-NET仙台波50%（1回目）加振時には複数のハンガーやクリップが外れ、天井面が大きくたわんだ状態となったが、この段階で0.2~0.3秒間に大きなピークが現れた。この周期のピークは、たわんだ天井面の振動の周期に対応しているものと考えられる。フレーム構造の梁間方向一次
