## 津波の影響に対する既設道路橋線支承の抵抗特性

森屋 圭浩<sup>1</sup>・中尾 尚史<sup>2</sup>・星隈 順一<sup>3</sup>

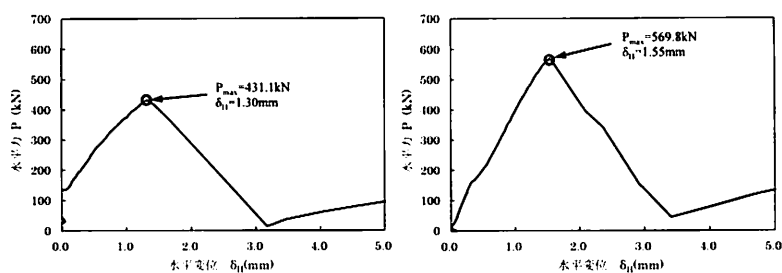
図-6 水平載荷試験 荷重－変位図（左：300kN タイプ，右：750kN タイプ）

図-6に水平荷重－水平変位、図-7,8に水平荷重－ひずみの関係を示す。300kNタイプは $P_{max}=431.1kN$ 、750kNタイプは $P_{max}=569.8kN$ に相当する水平荷重に達した直後に荷重の低下し変位の増大が見られる。図-7(a),(b)と図-8(a),(b)に着目すると、 $P_{max}$ に達したと同時に下沓突起部の隅角部の近傍部(グラフ線番号(2),(3),(5),(7))において引張りひずみが最も卓越していることから、 $P_{max}$ に達したと同時に下沓突起部の隅角部において亀裂が入り始め、下沓下面のアンカーボルト穴まで急激に損傷したものと考えられる。さらに、図-7(c)と図-8(c)の下沓突起部の隅角部の真下に位置する下沓下面部に着目すると、 $P_{max}$ に達するまで圧縮ひずみが生じていることが分かる。したがって、ひずみ分布の関係から損傷した断面部においては曲げによる影響が支配的となり損傷したものと考えられる。

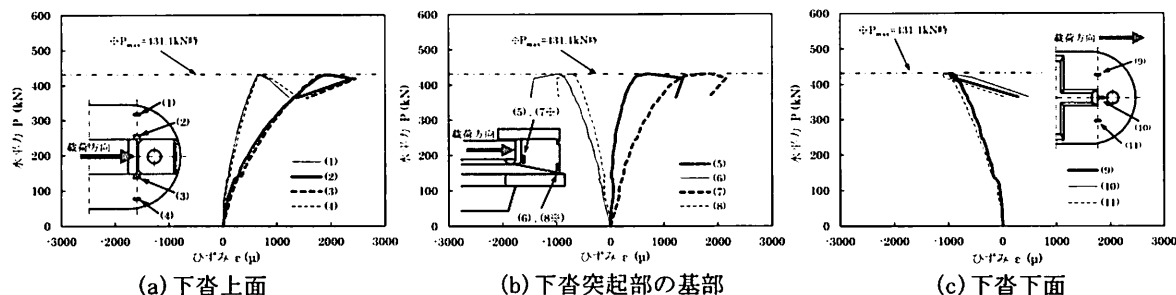
図-7 水平載荷試験 荷重－ひずみ図(300kN タイプ) \*( )内に※がある線番号は反対側の位置を示す。

また、図-7(b)と図-8(b)に示す下沓突起部の基部に位置するひずみにおいても、隅角部近傍(グラフ線番号(5),(7))に引張りひずみ、外側に位置する部分(グラフ線番号(6),(8))に圧縮ひずみが生じていることから、下沓突起部の基部においても曲げによる損傷が支配的となる可能性が高いと考えられる。

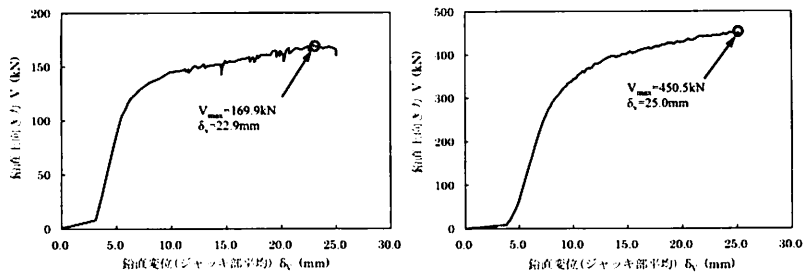
図-10 鉛直載荷試験 荷重－変位図（左：300kN タイプ、右：750kN タイプ）

図-10に鉛直上向き荷重-変位の関係を、図-11,12に鉛直上向き荷重-ひずみの関係を示す。

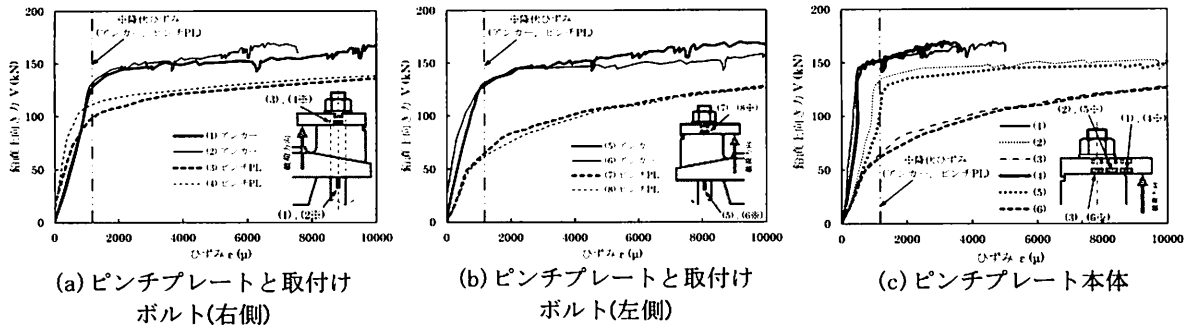
図-11 鉛直載荷試験 荷重－ひずみ図(300kN タイプ) \*( )内に※がある線番号は反対側の位置を示す。

300kNタイプにおいては、図-11(a),(b)に示すピンチプレートとアンカーボルトの荷重-ひずみ分布に着目すると、ピンチプレートが先に引張降伏ひずみに達し、後にアンカーボルトが引張降伏ひずみに達する傾向を示した。図-11(c)のピンチプレート本体

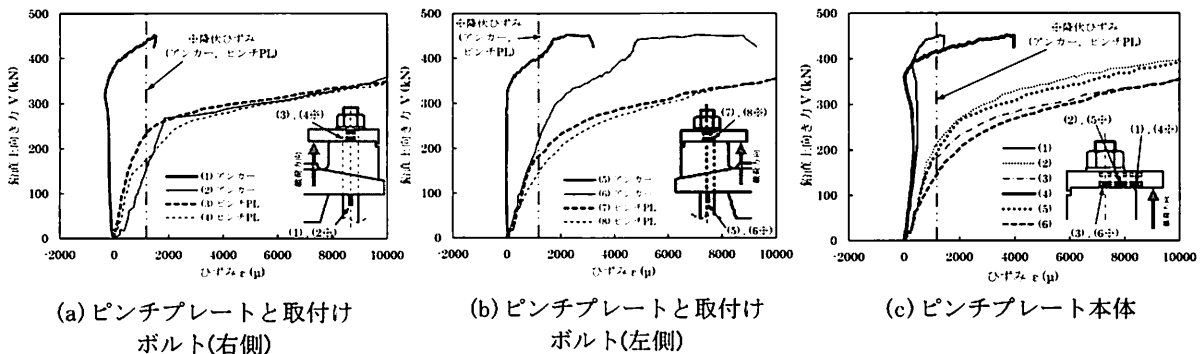
図-12 鉛直載荷試験 荷重－ひずみ図(750kN タイプ) \*( )内に※がある線番号は反対側の位置を示す。

750kNタイプにおいては、図-12(a),(b)に示すピンチプレートとアンカーボルトの荷重-ひずみ分布に着目すると、ピンチプレートとアンカーボルトの双方が約 $V=150\sim 200\text{kN}$ の鉛直上向き力に達した時点で降伏ひずみに達する傾向を示した。図-12(c)のピンチプレート本体の荷重-ひずみ分布に着目すると、アンカー部(グラフ番号(3),(6))が先に引張降伏ひずみに達し、アンカー部付近(グラフ番号(2),(5))は、約 $V=220\text{kN}$ に達した時に引張降伏ひずみに達している。 $V=250\text{kN}$ に達した時に鉛直剛性が低下した要因としては、ピンチプレートのアンカー部付近の断面が降伏ひずみに達したものと考えられるが、ピンチプレートのアンカー部周辺の断面とアンカーボルトの降伏ひずみに達する荷重が近い傾向を示していることから、750kNタイプにおいても300kNタイプと同様に、ピンチプレートアンカー部とアンカーボルトの双方が降伏ひずみに達したことにより鉛直剛性が低下したものと考えられる。
