## 気仙大橋の損傷跡から推定される上部構造の 挙動メカニズム

そこで本研究では、津波により上部構造が流出した気仙大橋を対象として、現場に残されたダンパーや支承の損傷痕跡を詳細に調査し、それらの事実関係の情報に基づき本橋の上部構造の挙動メカニズムを検証した。

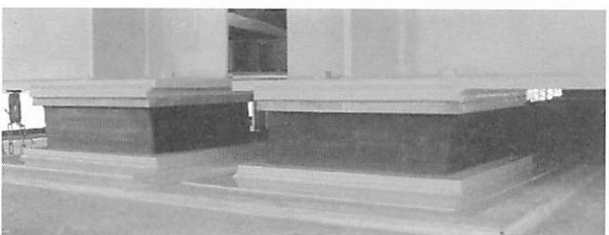
(b) 補強後(提供：東北地方整備局)  
写真-2 支承写真

本研究で対象とする気仙大橋(図-1、写真-1)は、岩手県陸前高田市に位置し、橋長181.5m(スパン長は約36m)、幅員13.4mの3径間および2径間の連続鋼鈑桁橋である。本橋は平成17年に耐震補強工事が実施されており、鋼製支承(写真-2(a))から水平力分散型ゴム支承(写真-2(b)、図-2)に交換され、さらに減衰性を向上させるためにシリンダー系のダンパー(写真-3、図-3)が設置された。ゴム支承およびダン

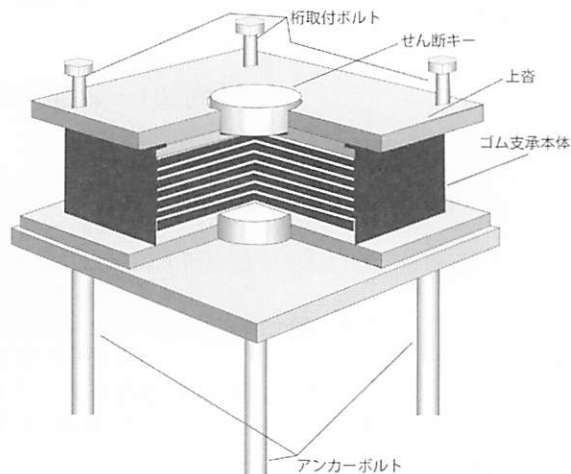
図-2 ゴム支承概略図

取付けボルトの断面積、 $A_{eV}$ :ゴム支承本体の引張に有効な断面積、 $\sigma_{tua}$ :アンカーボルトの引張強さ(400N/mm<sup>2</sup>)、 $\sigma_{tus}$ :桁取付けボルトの引張強さ(400N/mm<sup>2</sup>)、 $\sigma_{tue}$ :ゴム支承本体の限界引張応力度、 $n_a$ :アンカーボルトの本数、 $n_s$ :桁取付けボルトの本数、 $G_e$ :ゴム材料のせん断弾性係数、 $\gamma_u$ :ゴム支承の破断時のせん断ひずみ(300%と仮定する)である。なお、ゴム支承は図-2で示したように、上沓の中央部にせん断キーがあり、水平力に対して、このせん断キーが力を受け持つ。そのため、桁取付けボルトには水平力はほとんど生じないため、桁取付けボルトの水平方向の終局耐力は考えていない。従って、セットボルトの破断に関しては、少なくとも鉛直力による桁取付けボルトの引張破断が始めに発生したと考えられる。

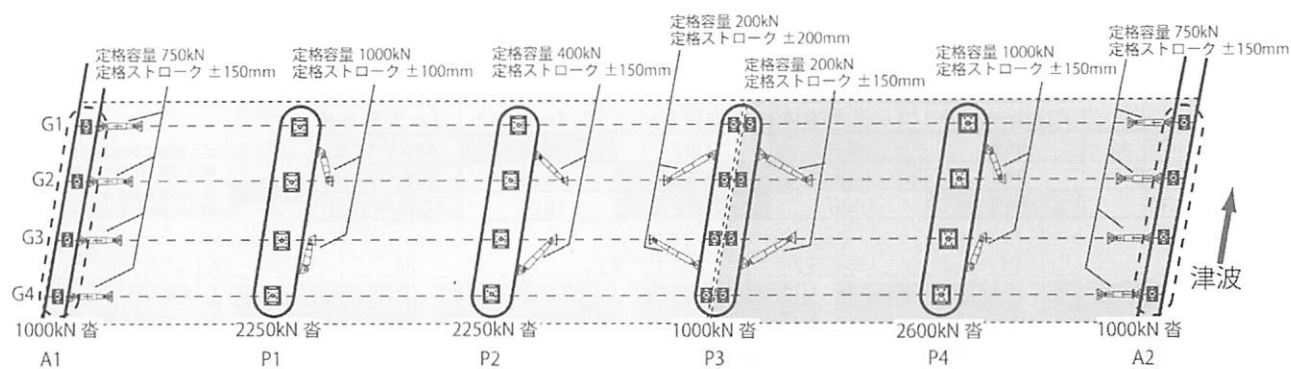
図-4 ダンパーおよび支承配置図

パーの設置位置および規格は図-4に示した通りである。

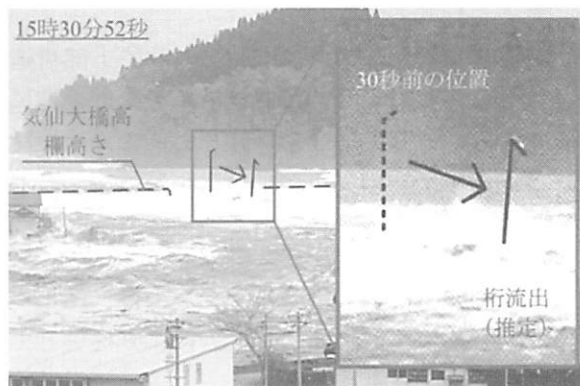
図-8 上部構造流出の様子<sup>11)</sup>

以上のことから、上部構造は、始めは上向きの力 (鉛直力) が支配的に作用して上部構造の津波作用側が持ち上がるような挙動を示し、最終的には水平力が支配的に作用し、水平移動することで上流側に流出したと考えられる。なお、水平移動で流出したことは図-8で示したように、幸左らが映像分析した結果<sup>11)</sup>とも一致している。
