# 支承部に地震被害を生じた免震橋の再現解析

## 1. 概要

2011年東北地方太平洋沖地震では、ゴム支承を有するいくつかの橋梁において支承部の被害が確認されている。<sup>1)</sup>本文では、これらの被災した橋梁から選んだ免震橋を対象として動的解析を用いた再現解析を行い、被災要因の分析を試みた。以下、その結果について報告する。

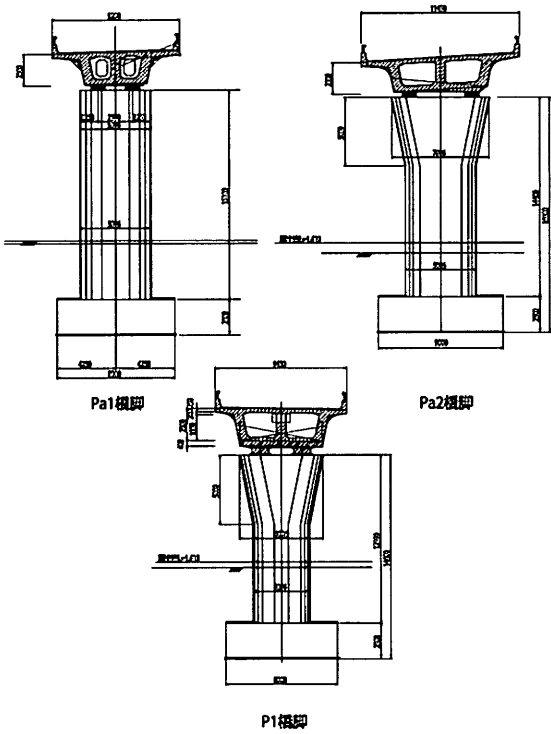
図-2 ランプ部側面図

対象橋梁は、橋長 981.2m、幅員 8.250m（本線）の 18 径間の橋（PC7 径間連続箱桁×2 連（本線部）+PC4 径間連続箱桁（ランプ橋））である。下部構造は、躯体が RC 小判型橋脚、ラーメン式橋台、逆 T 式橋台、基礎は直接基礎（As1 橋台～P4 橋脚）、鋼管矢板基礎（P5～P14 橋脚）、杭基礎（A2 橋台）となっている。支承は鉛プラグ入り積層ゴム支承（SPRS）が用いられている。適用基準は平成 8 年版道路橋示方書<sup>2)</sup>である。対象橋梁の平面図、側面図、一般図を図-1～3 に示す。

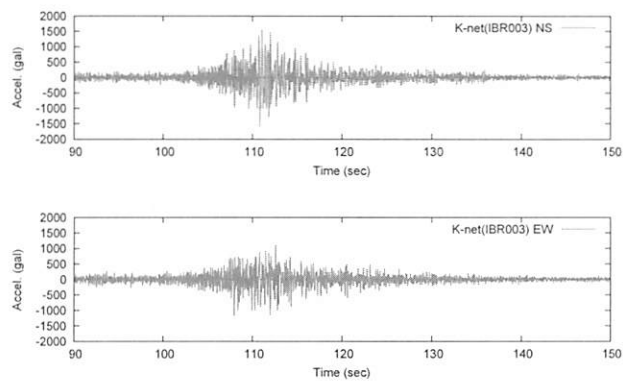
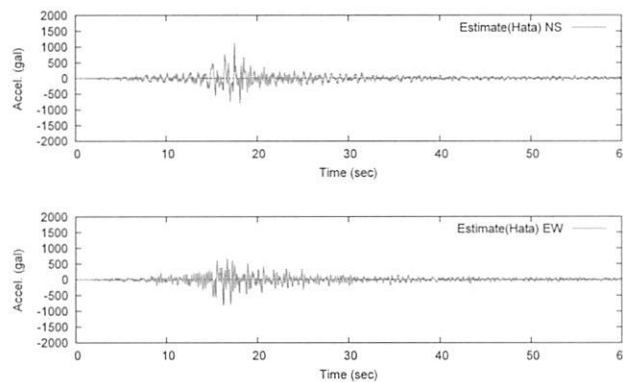
図-6 周辺の観測記録と推定波の加速度波形

に位置している。しかし、これらの地震記録の特性は固有周期0.8秒より大きくなると急激に小さなスペクトルを示し(図-6～7)、免震橋梁の被害をうまく表現できない可能性がある。秦ら<sup>6)</sup>の余震観測によると、K-NET日立と本高架橋地点では、H/Vスペクトルの形状やピーク周波数に非常に大きな差異が確認されており、本高架橋サイト周辺においてサイト特性が急変していると考えられることを指摘している。そして、余震観測によるサイト特性を評価し、サイト特性置換手法に基づき地震動を推定している。これにより推定した地震動は、タイプI地震動スペクトルは超過し、タイプII地震動スペクトルに対してはほぼ同等程度または一部の帯域でやや上回る程度の加速度応答となる特性を有している。

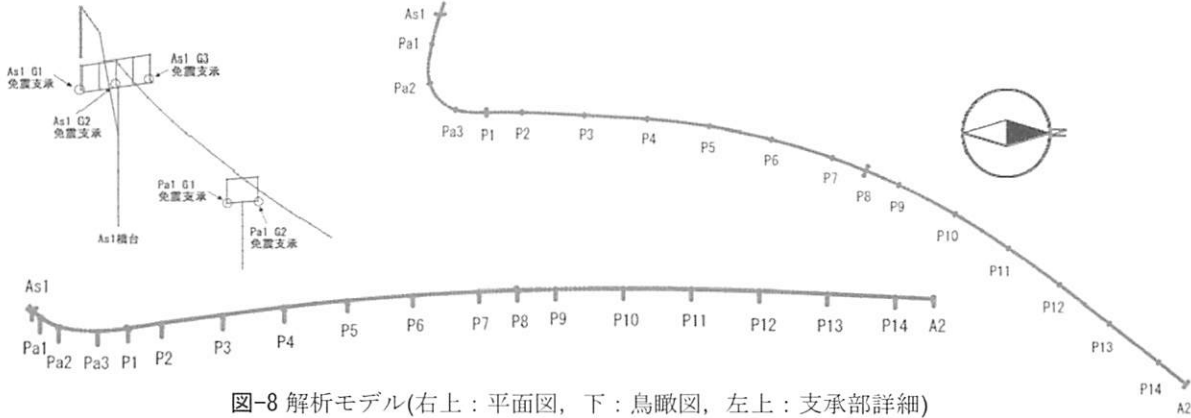
図-8 解析モデル(右上：平面図，下：鳥瞰図，左上：支承部詳細)

本高架橋で大きな亀裂が発生したランプ橋は曲線橋であり、また本線部では支承のサイドブロックに損傷がみられた。そこでここでは、支承のサイドブロックに損傷がみられた本線部も含めた全体系のモデルによる動的解析を実施した。解析モデルを図-8に、固有振動モードを図-9～10に示す(免震支承部は等価剛性を使用)。橋脚は曲げの非線形性(Takeda モデル)を考慮した梁要素でモデル化し、支承はそれぞれの設置位置に非線形ばね(バイリニアモデル)でモデル化した。

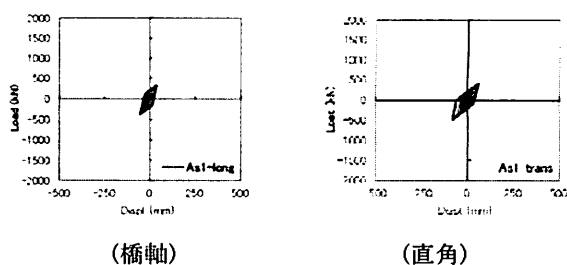
図-11 As1 支承の荷重-変位履歴(観測波)

いずれも道路軸線接線方向を橋軸方向、それに直交する方向を直角方向として示している。観測地震動による免震支承の最大応答変位は100mm以下であり、許容変位の約3割程度にすぎない。篠原らの実験<sup>5)</sup>では、撤去した免震支承の変形はせん断ひずみ200%以上の性能を示しており、観測地震動では支承に亀裂などの変状が生じるとは考えにくい。道示波を入力した場合、支承は許容変位の8割程度の応答を示している。一方、推定波では、許容変位の1.5倍程度の応答を示している。

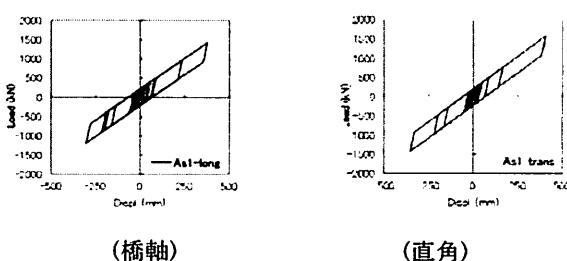
図-13 As1 支承の荷重-変位履歴(推定波)

支承のせん断変形が大きくなると有効引張面積(移動量を控除した引張力を受け持つゴム面積)が小さくなるため、破断引張応力が低下することが実験<sup>7)</sup>で確認されており、実際には破断応力に近い引張応力が支承に発生した可能性があるといえる。また、引張力作用下において支承のせん断変形性能が低下することも当該橋梁の支承を用いた実験結果<sup>5)</sup>から指摘されており、水平方向および鉛直方向の荷重と変形により支承の損傷が生じたと考えられる。
