## 既設高架橋等の耐震補強工事例などから考える 復旧工事の迅速性を妨げる要因

大場 宏樹<sup>1</sup>

<sup>1</sup>正会員 仙建工業株式会社（〒980-0811仙台市 青葉区一番町二丁目2-13）

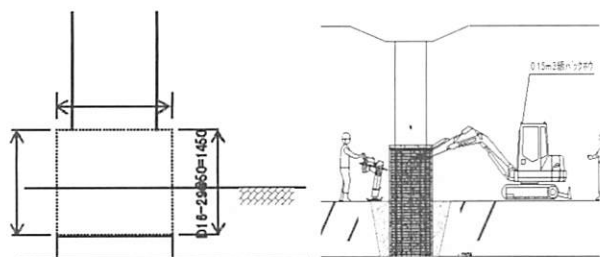
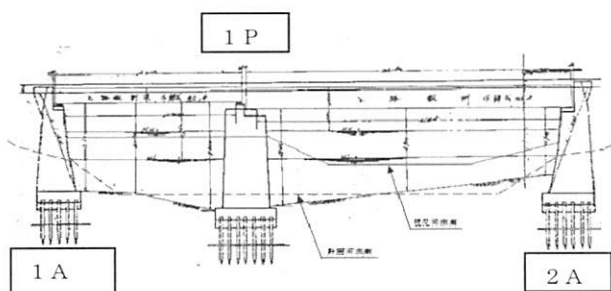
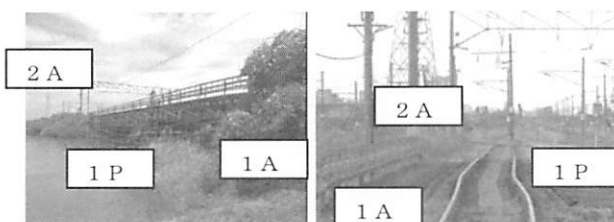
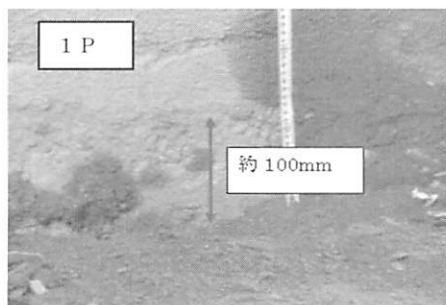
写真-8 根入れが短い場合の復旧工事 施工前・完成

以下の事例は、フーチングまでの根入れ長が1.0m程度で、柱基部に座屈が生じた例である。写真-8に

施工前・完成の写真、図-3にコンクリート巻き立て作業の概要図を示す。根入れ長が、1.0m程度であれば、迅速な施工を実施することが出来る。
