## 経年劣化ゴム支承の耐震性能低下に関する確認試験

本稿では、これら耐震性能低下の原因究明を目的として実施した詳細試験結果を報告する。

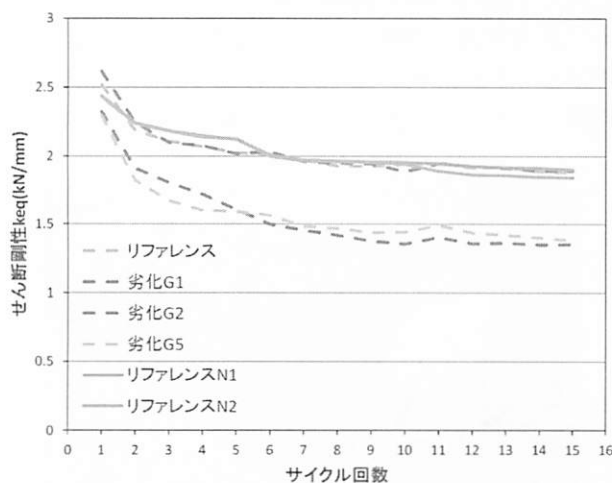
図-1 L1試験におけるサイクルごとの等価剛性の変化

L1試験のサイクルごとの等価剛性 $keq$ をプロットした結果を図-1に示す。ここでのサイクルとは、正負交番載荷により支承のゴム総厚150% (160.5mm)の水平変位を1往復与えることと定義する。なお、図中には劣化支承3体 (G1, G2, G5) と旧リファレンス支承1体も掲載している。全支承で初期サイクルにて大きく剛性が低下しており、これは処女載荷に現れるMullins効果によるものと考えられる。およそ5~6サイクル目以降は漸減しているが、1サイクル目と15サイクル目を比較すると、リファレンス支承N1, N2ともに約20%の剛性低下となっている。

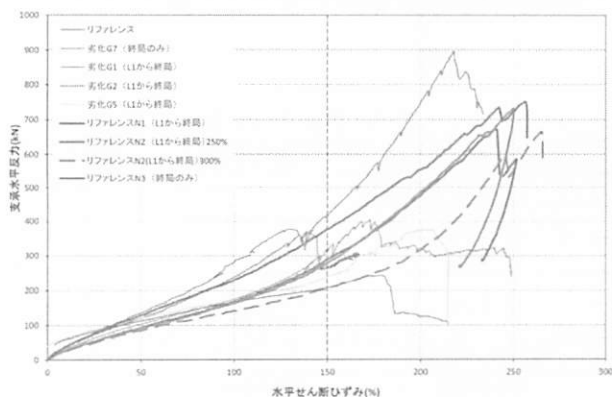
図-2 終局限界性能試験結果

終局限界試験にて得られたせん断ひずみ-反力関係の比較を図-2に示す。リファレンス支承N1, N2は前述のL1試験を経て本試験を行っているが、ほぼ

同様の履歴となっている。これに対し、リファレンス支承N3は終局限界試験のみを行っており、N1, N2と比較してやや剛性が高くなっている。

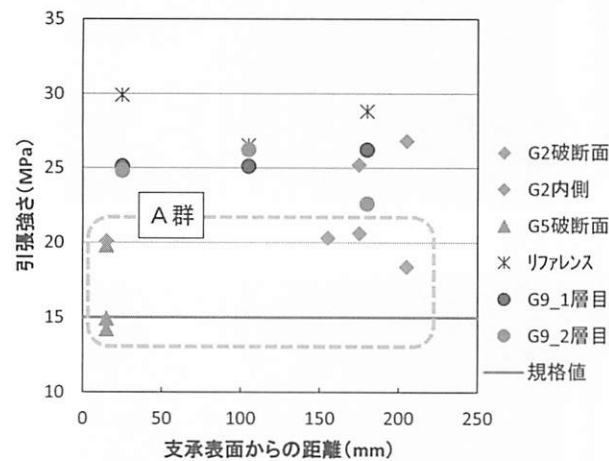
図-3 引張試験（引張強さ）結果

引張強さ及び破断伸びは、リファレンス支承に比べ劣化支承が低く、特に劣化支承の伸びはすべてが規格値を下回っており、材料劣化が顕著に表れている。引張強さ及び破断伸びは支承表面からの距離による明確な傾向は確認できない。

図中に示すA群及びB群はゴムと下フランジの破断面から採取した試料であり、劣化支承の中でも低い値を示している。特にG5 (▲) は錆面付近から採取した試料であり、水等の外的劣化因子が影響してゴムが劣化していることが分かる。

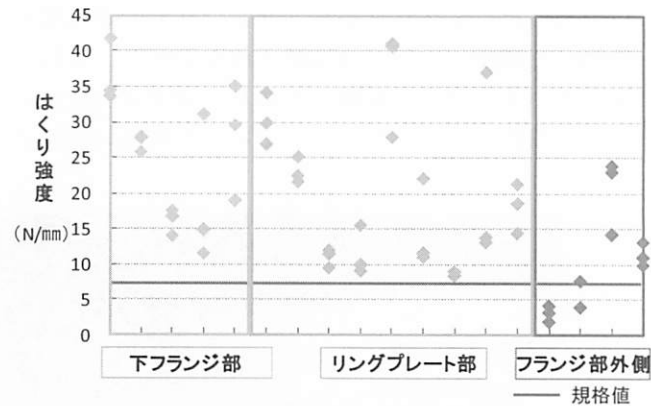
図-5 接着はく離試験結果

支承から供試体を採取して90°はく離試験を行い、ゴムと鋼板の接着強度を測定した。測定結果を図-5に示す。ゴム支承内部のはく離強度は、ばらつきはあるもののすべて規格値を満足している。劣化支承、リファレンス支承ともにばらつきが大きいことは、供試体の作成方法によるものと考えられる<sup>3)</sup>。

しかし、フランジ部外側のはく離強度が一部規格値を満足しておらず、そのはく離性状が異なるものが確認された。写真-7にG7支承とリファレンス支承のフランジ部外側のはく離試験後の写真を示す。G7のはく離面は、鋼板との接着面が滑らかな性状ではく離しているのに対し、リファレンス支承は接着面にストライエーションを伴ったはく離性状であった。このことから劣化支承のはく離面は、接着面に異常が生じ、それに伴いはく離強度が低下したと考えられる。

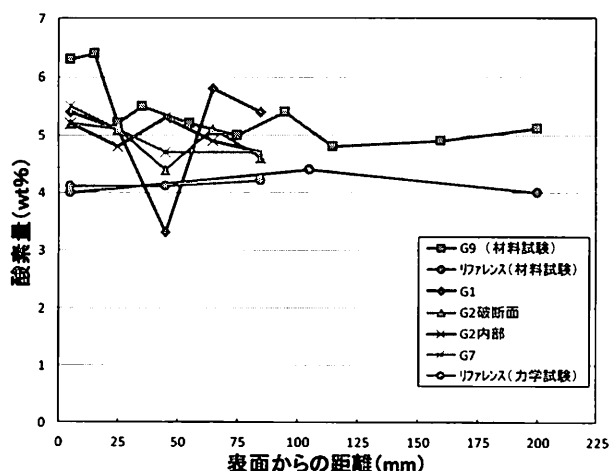
図-6 組成分析（溶存酸素量測定）試験結果

ゴムの酸化劣化を確認するために、ゴムの溶存酸素量を測定した。その結果を図-6に示す。劣化支承はリファレンス支承に比べて全体的に低い傾向は確認されたものの、表面から深部方向への距離による差は明確に現れなかった。G2において、下フランジの接着破断面と、そこから10mm深い部分を測定した。その結果両者に差は生じなかったことから、下フランジが先行はく離してそこから酸素が供給された可能性は低いと考えられる。

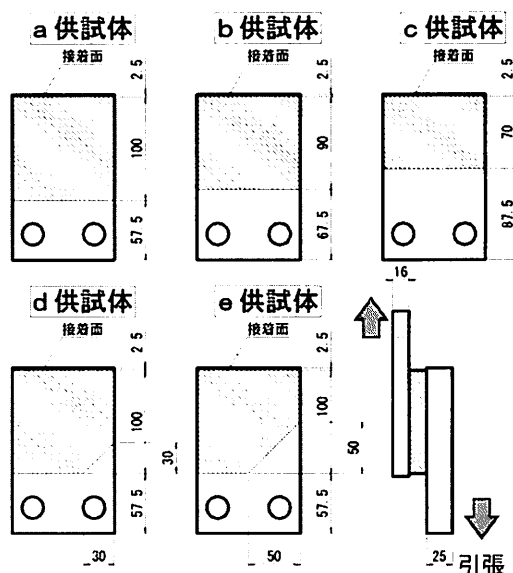
図-7 ラップシエ試験供試体

回転など実際のゴム支承のせん断変形挙動を再現しながら、ゴム表面のきれつや鋼板との接着面のはく離などがゴム支承の性能に及ぼす影響を確認することを目的として、ラップシエ試験を実施した。供試体は図-7に示すとおり接着面積や接着形状の異なる5タイプ（a 供試体～e 供試体）を3体ずつ合計15体作成し、せん断方向に破断するまで引張変位を与えた。試験結果を図-8に示す。

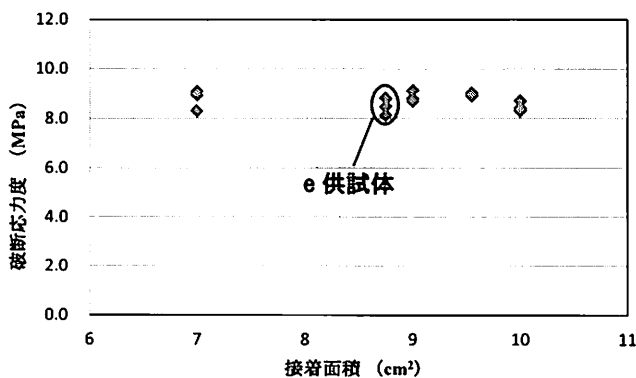
図-8 ラップシエ試験結果

接着面積や形状の違いによる破断応力度に明確な差異は確認されなかった。応力集中が高いと考えられるe 供試体においても同様の結果となっていることから、ゴムと鋼板の接着が良好であった場合は、はく離した部分があったとしてもそれが破断の直接的な要因にはならないことが判明した。

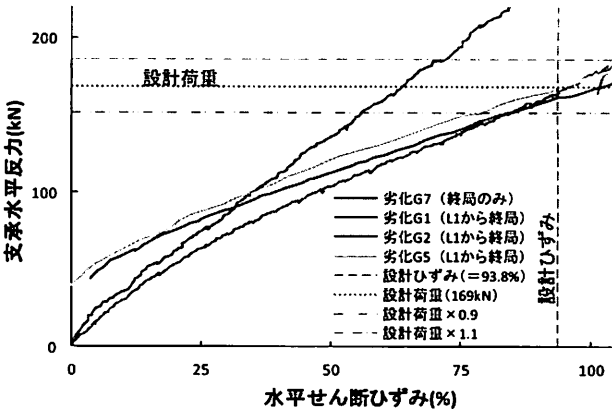
図-9 設計値と終局試験結果

当該橋梁の支承設計条件は表-3のとおりとなっている。この設計値を終局限界試験結果に当てはめたものを図-9に示す。劣化支承は設計荷重の169kNまでに破壊したものはなく、設計ひずみ付近では初期載荷の影響のあるG7以外はすべて設計値の0.9～1.1倍の範囲に入っていることから、27年供用時においてL1地震動程度では耐震性能に特段の問題はないと考えられる。しかし、劣化がさらに進行した場合、設計せん断ひずみ以前に破断する可能性は否定でき

ない。なお、L2地震相当の地震動については、当初設計では考慮されていないため別途考慮する必要がある。
