## 経年劣化により損傷したゴムダンパー（HDR-S）の 耐震性能の確認試験および考察

<sup>1</sup>正会員 工修 名古屋高速道路公社 整備部（〒462-0844 愛知県名古屋市中区清水四丁目 17-30）

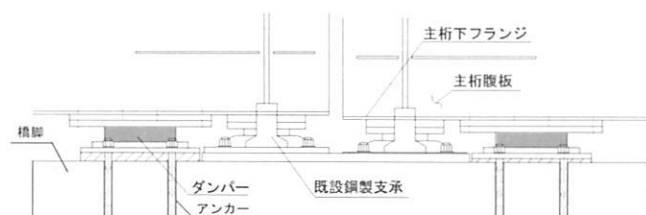
図-1 ギョムダンパー設置概要図

置し、新たにレベル2地震時のみに機能するゴムダンパーを設置した。今回亀裂が確認されたゴムダンパーは、写真-2、図-1に示すように残置された鋼製支承（BP杓）の前面に設置されており、常時の移動量が大きい可動杓の箇所であった。

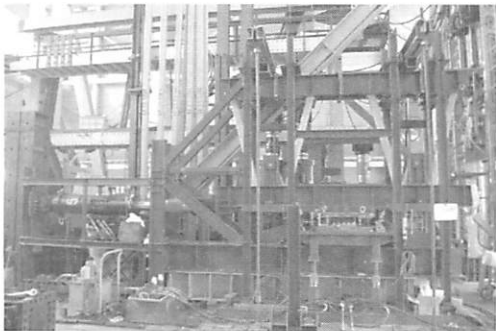
写真-6 載荷装置

損傷したゴムダンパー2体およびリファレンス1体の性能確認試験を表-3に示すとおり目的別に3段階のステップで実施した。今回の試験では、愛知工業大学の耐震実験センターにある2,000kN静的アクチュエータを使用し、変位制御によりせん断載荷した。また装置下部にある750kN油圧ジャッキ4基を使用し、各試験に最低限必要な圧縮荷重を載荷した。載荷装置の設置状況を写真-6、概要図を図-4に示す。

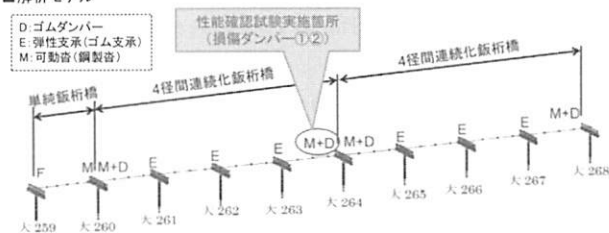
図-7 解析モデルおよび解析ケース

図-7 に解析モデルおよび解析ケースを示す。解析モデルは隣接桁の影響を考慮したモデルとし、解析ケースは設計当時を復元したモデルと常時移動量が多く損傷が確認されている端支点部のゴムダンパーのみ劣化した2つのモデルとした。また劣化したゴムダンパーの履歴モデルは、図-8 に示すように性能確認試験結果（せん断ひずみ 250%×10 回）から得られた特性値の変化を参考に作成したトリリニアモデル<sup>2)3)</sup>を用いた。

復元モデルと劣化モデルのレベル2地震動における橋軸方向の応答値の比率を表-6 に示す。端支点部の支承せん断ひずみは復元モデルと比べ 10～15%程度減少した。それに伴い端支点部の橋脚の天端最大変位および橋脚基部の曲げモーメントが約 10%増加している。これは端支点のゴムダンパーの剛性が増加したことにより、地震時に端支点部の橋脚が負担する水平力が増加したためと考えられる。次に端支点の橋脚（大 260, 大 264）の応答値と許容値を表-7 に示す。劣化モデルの応答値は増加したものの許容値以下であることから、現在のゴムダンパーの劣化程度であれば橋梁全体系の耐震性に大きな問題は
