# 平成28年熊本地震による橋梁等の被害と地盤の関係の考察

那須 誠<sup>1</sup>

平成 28 年熊本地震で多数の橋梁や建物等が被害を受けたので、被害調査報告書や空中写真、地形図、地質図等の資料を収集して、被害と地盤との関係を考察した。その結果、過去の本シンポジウムで報告したように、いわゆる異種支持地盤状態で被害を受けている橋梁や建物等が幾つかあり、かつ変形方向と地盤構造とのよい関係も認められたので、それらの結果を報告する。

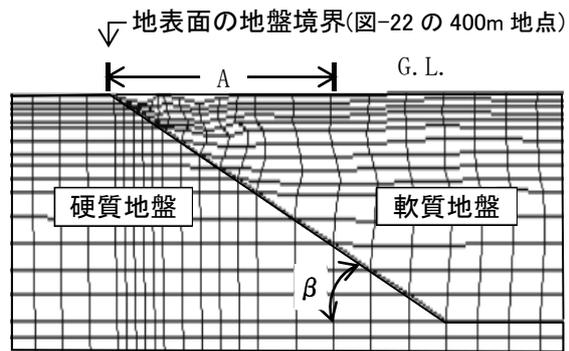
図-21 硬軟地盤境界部の地震時の変形例(地震応答解析結果)<sup>9)</sup>

a) 既に行われた調査結果から、建物等の地震被害は地盤の不連続点で多く発生し<sup>2)</sup>、その境界部(例えば、図-21の範囲A)は地盤変位が急変して不同地盤変位が発生して、歪が集中しやすいところである(例えば、図-22)<sup>9)</sup>。
