## 平成28年熊本地震におけるカルバートの被害状況

眞野 基大<sup>1</sup>・片根 弘人<sup>1</sup>・栗林 健太郎<sup>2</sup>・坂部 晃子<sup>2</sup>・藤田 亮一<sup>3</sup>・佐伯 宗大<sup>1</sup>

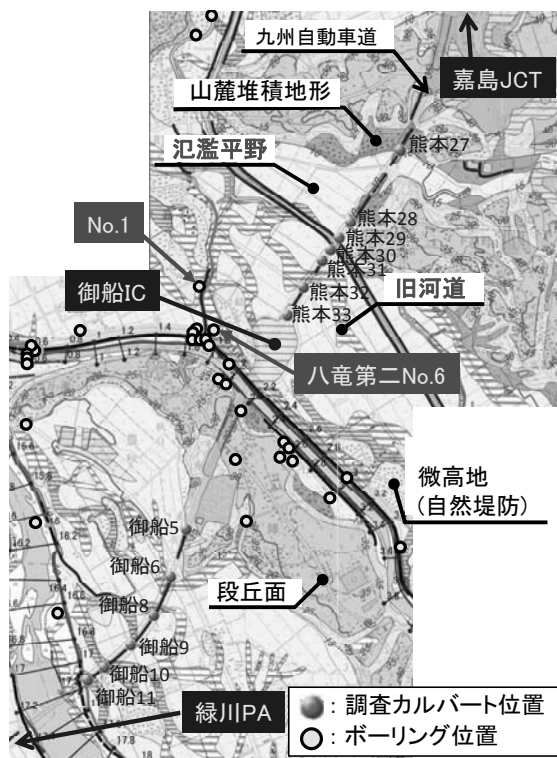
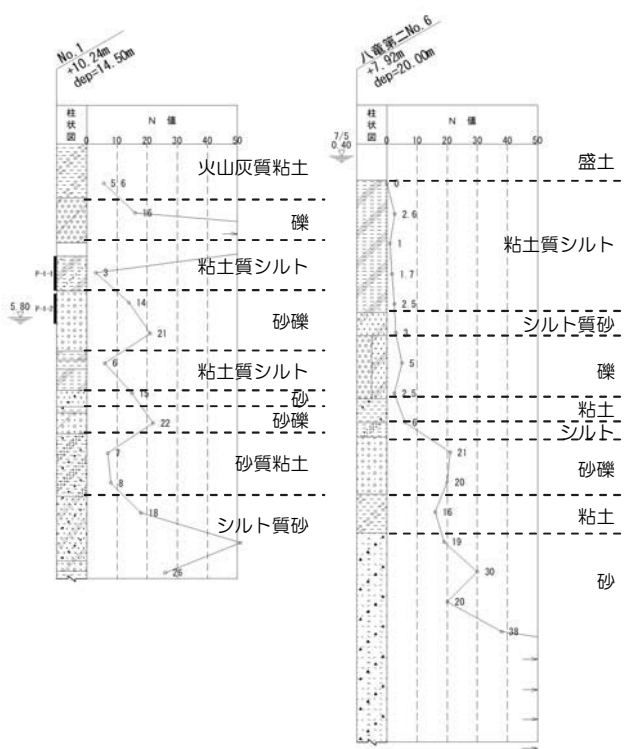
図-3 カルバート(九州自動車道)周辺の治水地形分類図およびボーリング位置

そこで、図-3 ではこれらのカルバート周辺の地盤状況を整理した。図(a)に嘉島 JCT～緑川 PA 付近の治水地形分類図<sup>3)</sup>を示すが、この区間のカルバートは概ね氾濫平野や旧河道部上に位置することがわかる。図(b)には、御船 IC 付近の旧河道部上のボーリング柱状図<sup>4)</sup>を示すが、ここでは粘性土層と砂礫層の互層の地盤構造となっていることが確認できる。恐らくこの一帯の地盤は概ねこのような構造であると推測され、カルバート直下の基礎地盤も同様な状態であると考えられる。基礎地盤の土性は基本的には液状化するようなものではなく、現地調査でもこの一帯では液状化の痕跡が確認されなかったことから考えると、基礎地盤の液状化が変状の要因ではないといえる。

九州自動車道で沈下したカルバートの基礎地盤が同様の特性を有する粘性土で構成されていると仮定すると、熊本地震の強震動の繰返し作用により地盤の剛性が極度に低下した可能性が考えられる。つまり、カルバートの沈下は、基礎地盤において地震時に「繰返し軟化」が生じ、盛土自重により地盤が沈下したことに伴い発生したものと推定される。
