## 2016年熊本地震における木山川橋の被害分析

高橋良和<sup>1</sup>

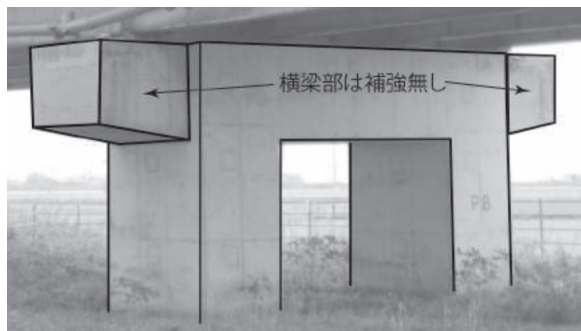
図-4 木山川橋橋脚の耐震補強状況

RC橋脚は2002年から2004年にかけて耐震補強され、厚さ $250\text{mm}$ のRC巻立てが柱部になされているが、張り出し横梁部は増厚されていない（図-4）。1980年道示<sup>2)</sup>以降、桁かかり長の算出式が変更され、 $S_E=70+0.5\ell$ となった。 $\ell=52.4\text{m}$ の場合、 $S_E=96.2\text{cm}$ となり、やや桁かかり長が不足するが、桁間連結されているため、示方書の要求は満足しているといえる。また、4主桁の内側2本については、 $250\text{mm}$ の増厚があるため、1980年道示以降の桁かかり長も満足するものと思われる。木山川を跨ぐ桁は斜角を有しており、上記の落橋防止システムに加え、桁間連結ケーブルおよび移動制限装置が設置されていた。
