## 2016年熊本地震による大切畑大橋の被害分析

今回、熊本で発生した一連の地震では、布田川断層にほぼ平行して走る県道28号線(俵山バイパス)に架橋された橋梁構造物に、地震動による影響(震動)と見られる被害が多数発生している。著者らは、震災直後から複数回の被害調査を実施した。本稿では、県道28号線上の被災橋梁のうち大切畑大橋の被害分析結果について報告する。

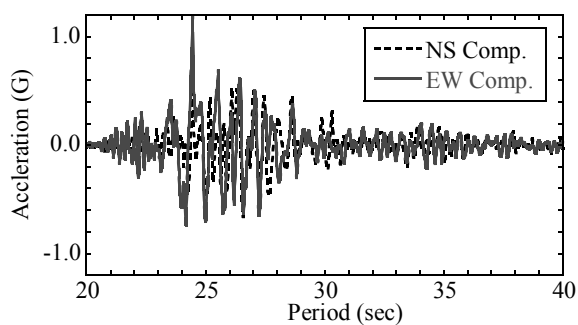
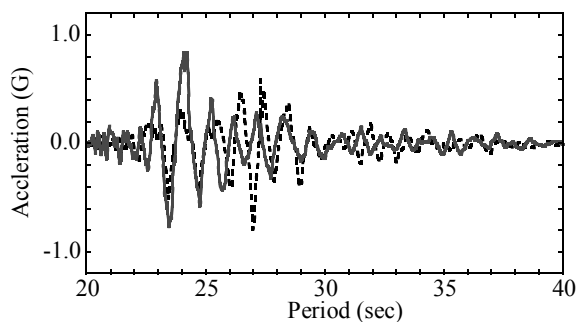
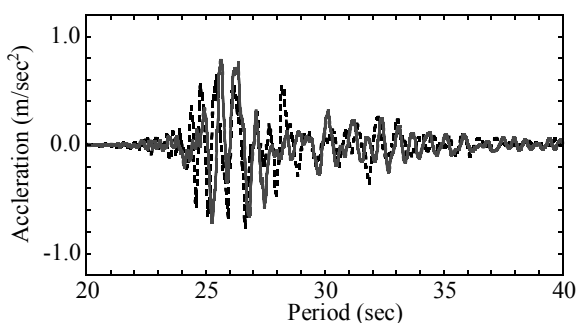
図-3 2016 年熊本地震(本震)で観測された地震動の時刻歴

以上のことから、熊本地震(本震)の地震力(弾性地震力)は、兵庫県南部地震で観測された地震動より、同等かそれ以上となっている。

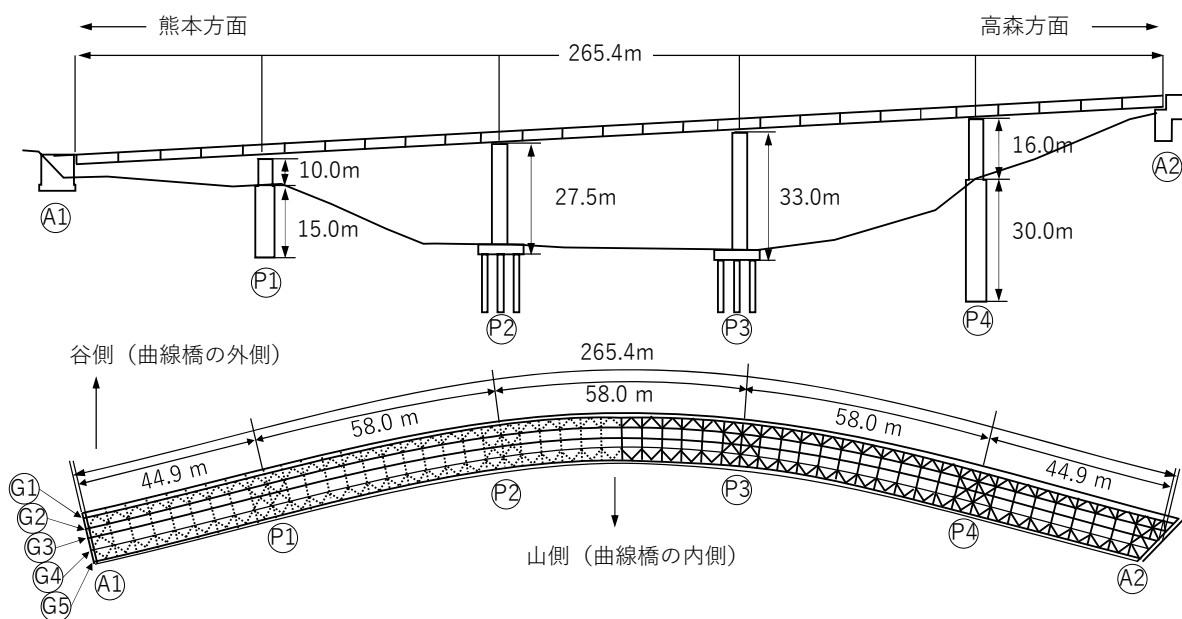
図-5 大切畑大橋の橋梁一般図

図-5に大切畑大橋の橋梁一般図を示すが、本橋は橋長が265.4mの5径間連続非合成曲線鋼桁橋である。平成8年の道路橋示方書<sup>10)</sup>に基づき設計され、2003年3月に竣工している。上部構造が曲線桁となつて

おり、高森方面側のA2橋台で斜角が65度となっている。図-6には、同橋の上部構造断面を示すが、幅員

塑性化する部材やそのレベルが、設計時の想定と異なる原因の一つとして、本橋が不等橋脚で支持された曲線桁橋（図-5参照）であることが挙げられる。上部構造が不等橋脚で支持されているため、本橋の設計でも、各橋脚の荷重分担（慣性力分担率）を考慮した設計がなされている。しかし、一般に、不等橋脚で支持された曲線橋の、地震時における慣性力分担率を適切に評価することは難しい。曲線桁の地震力（慣性力）の分担について検討が必要であろう。

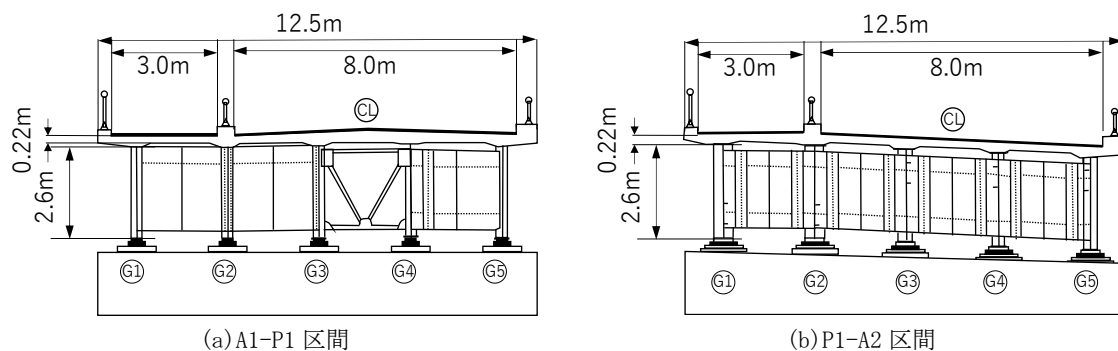
図-6 大切畑大橋の上部構造断面

構成は33mの歩道部と8mの車道部（上下2車線）からなり前幅員が12.5m、鈑桁が積層ゴム支承で支持されている。また、端部は荷重支持型のゴムジョイントが用いられている。これは、大規模地震時に桁が大きく変位しても、主桁部が橋台パラペットに直接接触（衝突）するのを防ぎ、上部構造の損傷防止を期待したためである。

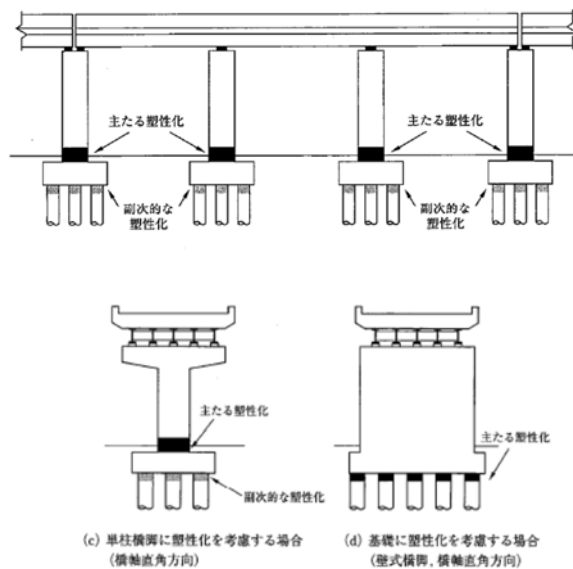
図-8 道路橋示方書で想定されている主たる塑性化位置

図-8に示すように、現行の道路橋示方書では、橋としての機能の回復を速やかに行えるようにするた

めに、塑性化を考慮する部材と塑性化させない部材を明確に区別し、地震時には、塑性化を考慮する部材にのみ塑性化が生じるようにすることを規定している<sup>11)</sup>。平成8年の道路橋示方書<sup>10)</sup>においても、橋脚基部に塑性ヒンジを設けた設計が行われており、主たる塑性化が橋脚基部以外の場所に生じるのは想定外である。

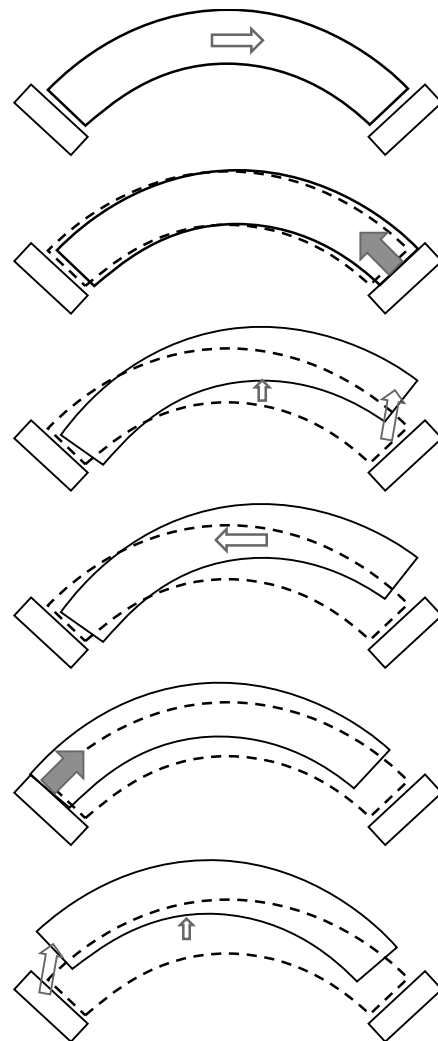
図-9 曲線の橋台部への衝突と桁の並進移動

斜桁や曲線桁が、地震時に直橋と異なる特異な挙動を示すことは昔からよく知られている<sup>12)</sup>。これは、図-9に示すように、橋桁が端部の橋台部に衝突する度に桁が回転しながら、徐々に側方変位するというものであり、道路橋示方書においても記述されている<sup>10), 11)</sup>。橋長に対する幅員の割合が小さいほど、僅かな斜角でも桁が回転と側方（外側）変位しやすくなり、橋軸直角方向への落橋防止構造（横変位拘束構造）が必要となる。

今回の地震では、橋軸および橋軸直角方向ともに大きな加速度が発生していることから、桁が強震動の作用により、並進変位した可能性も高い。ただし、

図-7に示した通り、上部構造は、放射方向へと並進移動していることから、単純な並進移動だけではなく、桁端～橋台間の接触（衝突）による桁の回転運動が発生した可能性がある。被害メカニズムを分析する上で、曲線桁の回転を考慮出来るモデルを使った動的解析による地震時挙動の再現が必要となる。
