## 無人撮影機を用いた2016年熊本地震における 俵山バイパス橋梁群の被災情報保存

葛西昭<sup>1</sup>・牛塚悠太<sup>2</sup>・松永昭吾<sup>3</sup>・江山栄一<sup>4</sup>

本稿は、デジタル技術の進歩に伴い、非常に安価で利用しやすくなった無人撮影機を駆使し、これら橋梁群の被災状況をできる限り、現状保存できるよう実施した調査を報告するものである。著者らは既に文献1)にて、大切畑大橋の被災状況を報告している。本稿では、これに加えて、桑鶴大橋、扇の坂橋、すすきの原橋、俵山大橋の被災状況について報告する。ただし、各橋梁の詳しい被災分析は別報に委ねるとして、本稿では、あくまでも、無人撮影機による現状保存について報告するものである。各橋梁の被災状況は、その他の文献にて確認されたい。

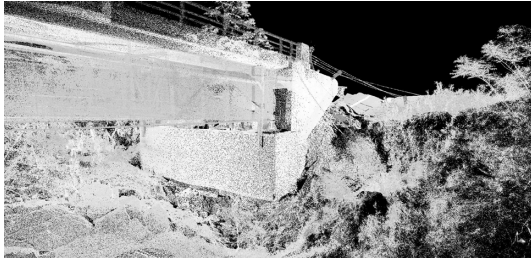
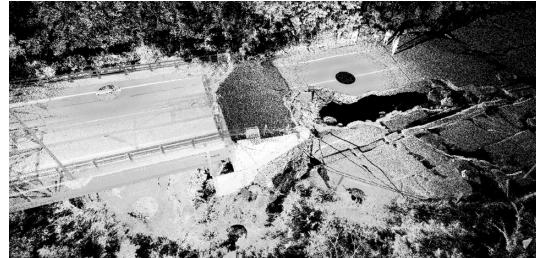
図-4 俵山大橋橋台部の3Dスキャン

図-5 俵山大橋橋台部の3Dスキャン（上方から）

さらに昨今では、3Dスキャニング技術も発達してきている。図-4, 5は俵山大橋の高森側橋台付近を3Dスキャンした結果である。これらは、3次元的な座標も取得が可能のため、デジタルデータとしての価値が高まるであろう。
