非線形梁要素を用いた動的解析による曲線橋を支持する免 震支承の損傷の再現性

甲斐義隆¹・矢部正明²・秦 吉弥³

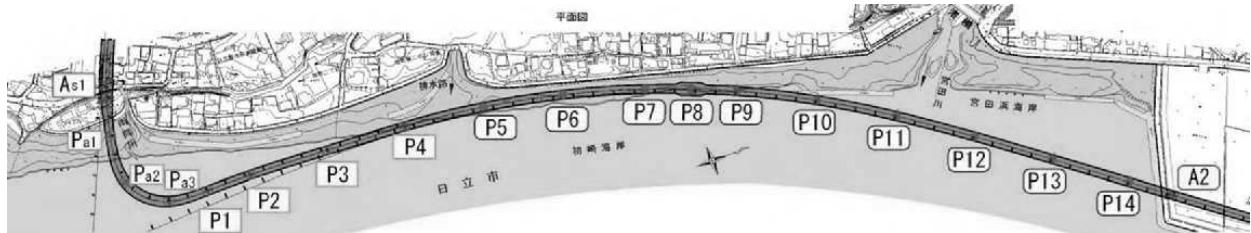
図-1 旭高架橋の平面線形概要¹⁾

検討は、図-1に示すAs1橋台からA2橋台間の4径間連続PC曲線箱桁橋（ランプ部）と7径間連続PC箱桁橋2連（本線）を考慮した全体系モデルを用いた。これは、文献1)と同じであるが、ここでは、免震支承に生じた損傷を動的解析より得られる情報を用いて説明することを目的としているので次の点を変更した。

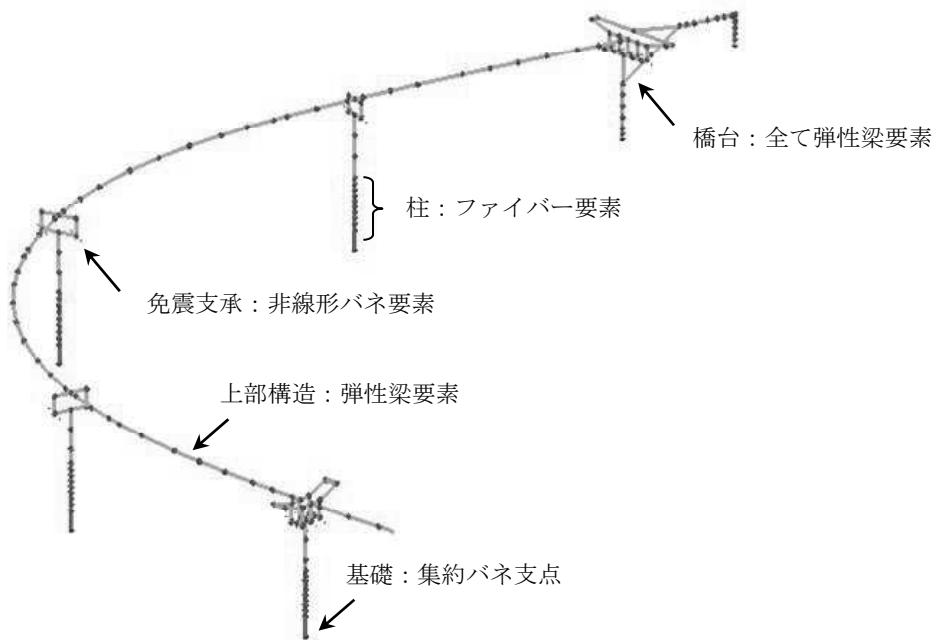
図-2 旭高架橋のランプ部4径間連続PC曲線箱桁橋の動的解析モデル

図-2は、本検討での主たる着目箇所となるランプ橋部の動的解析モデルの概要である。

免震支承の鉛直方向剛性は、E-Defenseでの橋梁耐震実験²⁾や建築分野での研究成果³⁾を参考に、引張側の剛性を圧縮側の剛性の1/5とした。

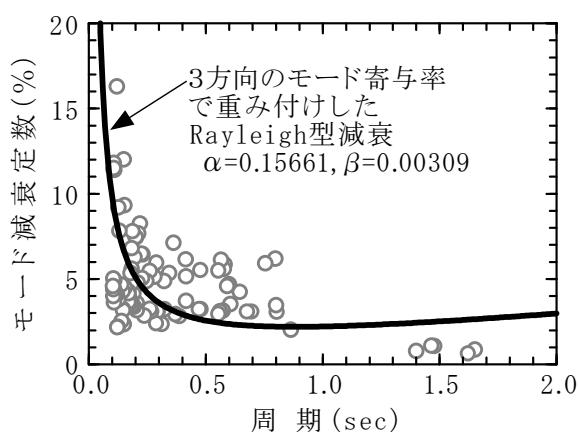
図-3 旭高架橋のモード減衰定数と粘性減衰によるモデル化

図-3は、旭高架橋の固有値解析結果を用いてひずみエネルギー比例減衰法で求めた橋のモード減衰定数である。本検討で着目するランプ部は、3次（固有周期1.48秒）と4次（1.47秒）でその固有振動の卓越が確認されている。旭高架橋のランプ部は、曲線箱桁橋であることから、水平2方向だけでなく上下方向の固有振動モードも地震応答に寄与すると考え

られたので、非線形動的解析に用いるRayleigh型粘性減衰の比例定数は、水平2方向と上下方向のモード寄与率のベクトル和を重み係数として最小2乗法
