布田川断層帯における橋梁被害に学ぶ耐震設計の新視点

震度7を2回観測した平成28年熊本地震は、中央構造線の西側を構成する九州の断層群の一部、布田川断層帯と日奈久断層帯を震源域とする直下型地震であった。阿蘇地方のように脆弱な地質・岩質が分布する地域において、阿蘇大橋の崩落に代表される橋梁被災が発生した。本稿は、断層帯で被災した橋梁の現地調査結果から、学ぶべき耐震設計の新視点について考察した。

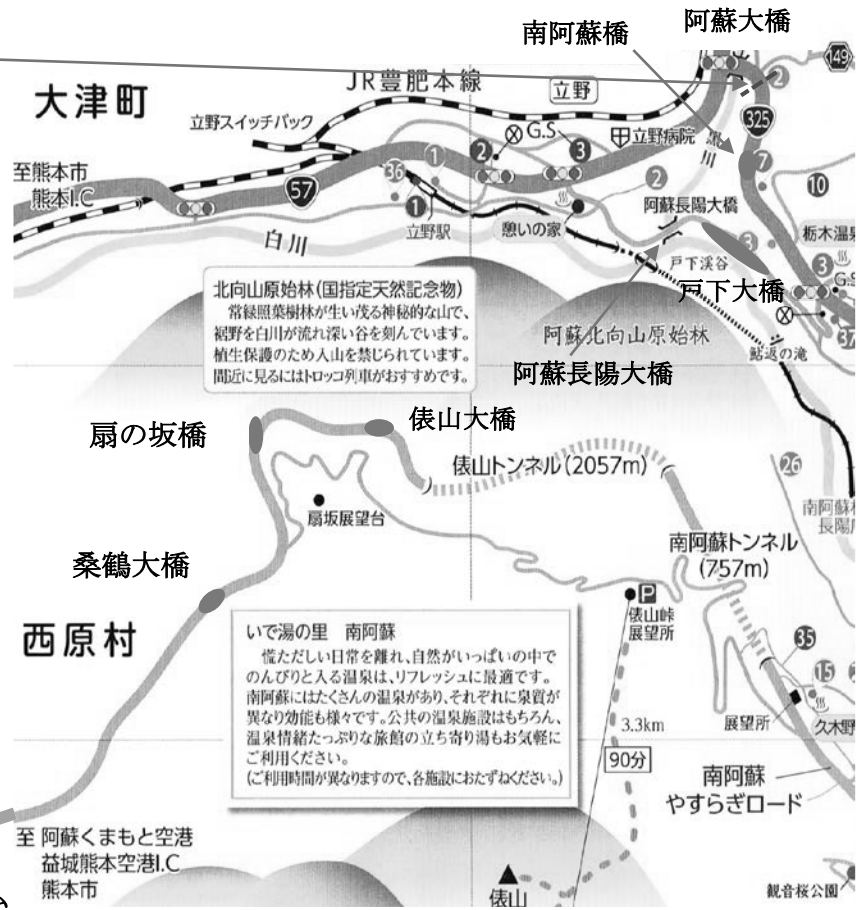
図-1 地元の観光地図と合成した橋梁と地表断層の概略位置

図-1は、現地調査の折に入手した阿蘇地方の観光地図¹⁾に、国道325号の阿蘇大橋・南阿蘇橋、村道の阿蘇長陽大橋・戸下大橋、県道28号の大切畑大橋・桑鶴大橋・俵山大橋などをプロットしたものである。(観光地図における道路の位置は正確であることを確認している。) 図中の赤い破線は、阿蘇大橋に至る国道325号沿いの道路・畑の地割れと大切畑ダム湖北側の道路周辺の地割れを示しており、この2つの地割れは地表断層と言われている。

今回の熊本地震では地表断層以外に数多くの地割れと地表のずれが発生しているが、地表断層によって直接的な被害を被った橋梁は、少なくとも著者らが調査した阿蘇地域の橋梁にはないようである。

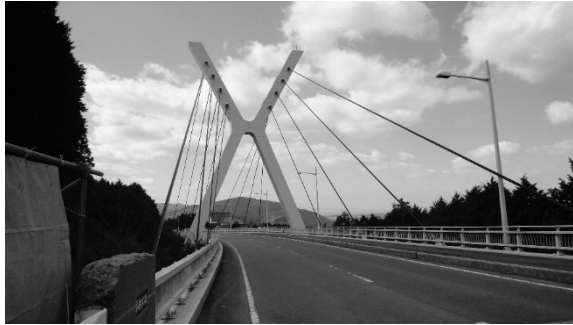
写真-15 桑鶴大橋（2011.3 撮影）

同じく県道 28 号にかかる本橋は竣工 1998 年である。スパン割りは 99.4m+59.4m で、A2 側が短い。主ケーブルは片側 4 段（写真-15）。桁端部の支承周りの落防システム及び主塔部の桁の移動制限装置は 2011 年に耐震補強として施工された（写真-16）。

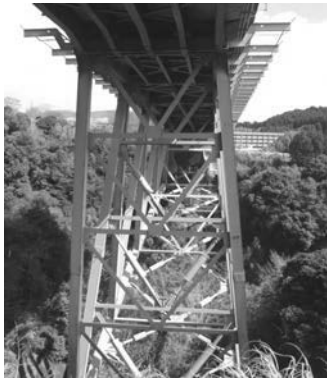
写真-H1 被災前の阿蘇大橋 (2011.3 撮影)

年竣工、写真-H1 は被災前の写真。座屈拘束ブレースが耐震補強として施工済み）

両橋台のみ現地に残存していた。左岸側側径間の単純桁橋は橋台前に落下（写真-H2）。右岸側 3 径間連続橋と主構造は架設地点では発見できず、例えば黒川と白川の合流地点付近（阿蘇長陽大橋の架橋地点）にトラス部材が散見された。

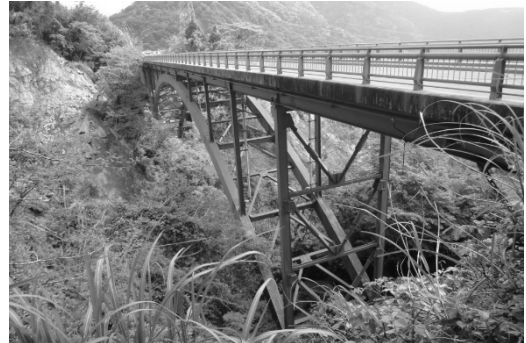
写真-H7 南阿蘇大橋の全景 (奥が A2)

・南阿蘇橋（上路式ランガー桁橋、1971 年竣工、橋長 110m）は橋軸方向ダンパーと、座屈拘束ブレースが耐震補強として施工済み。ダンパー取り付け部のコンクリートは A1 側ではひび割れ程度であったが、A2 側では両サイドとも破壊して下方に垂れ下がっていた（写真-H8, H9）。橋軸直角方向変位制限用ゴムバッファーが無傷であったことから本橋の卓越振動方向は橋軸方向と推測され、ダンパーは地震動に対して作動したと思われる。
