## 熊本地震による熊本県内の石橋の被害調査と被害の特徴

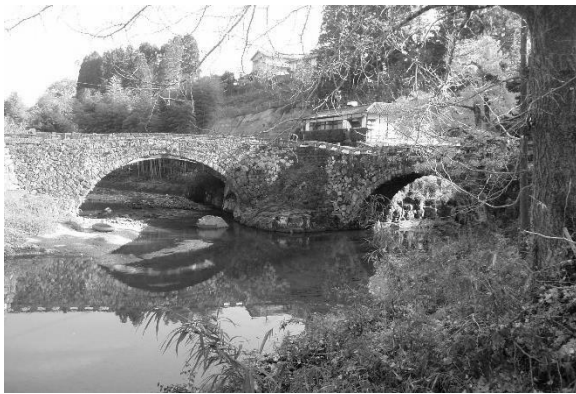
(a) 被災前の二俣橋

美里町は、震度6弱と5強が2回、5弱が2回発生しており、いずれも前震発生から2-3日のうちに発生していた。二俣橋は、津留川と釈迦院川の合流地点に1829年と1830年に架設された橋で、図-5(a)に示すように、L字型で並ぶ町指定文化財の石橋である。本震では震度6弱が発生し、図-5(b)~5(d)に示すように、左側の津留川に架かる福良渡の壁石が崩壊し、釈迦院川に架かる石橋は問題なかった。この理由としては、図-5(c)に示す上流側の壁石には、橋面からの水の浸入により壁石に大きな孕み、つまり初期変形が生じており、これが崩壊の引き金になったと考えられる。今回の地震では、アーチ基部付近の輪石上の壁石突出の変形事例が地震後に見られていることから推察される。図-5(d)はアーチ輪石のすき間の状況を示しているが、以前より開いているように思える。なお、町内には他にも石橋があり、国指定の霊台橋は橋面上の亀裂発生や壁石の孕みが見られ、高欄部の欄干が崩落する例として大窪橋や馬門橋に見られた。

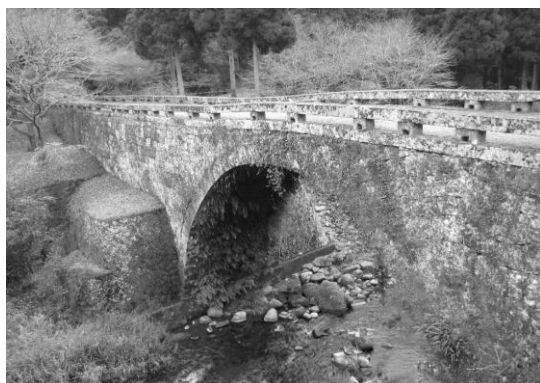
(a) 被災前の八勢橋

御船町は、震度6弱と5強が2回発生しており、いずれも前震発生から2-3日の発生である。八勢橋は旧日向街道にある熊本県指定の文化財であり、八勢川に1855年に架設された石橋である。被災前の八勢橋の様子を図-6(a)に示すが、今回の地震ではこの上流側のアーチ基部の手前側の壁石が崩壊した。図-6(c)は前震後の崩壊状況であるが、まだ小規模であるが、図-6(d)に示す本震後には、さらに壁石の崩壊が広がっていることがわかる。また、この橋では欄干の崩落している箇所もあった。この崩壊の原因として考えられるのが、実はこの箇所が28年前に一度崩壊して補修された箇所である。その時の崩壊

状況が図-6(b)に示すもので、今回の崩壊箇所とほとんど同じであることがわかる。御船町には県指定の石橋である門前川橋があり、この石橋もアーチ輪石のすき間や壁石の孕みなどが生じており、損傷が発生していた。また、下鶴橋では高欄部の欄干の崩落が発生していた。

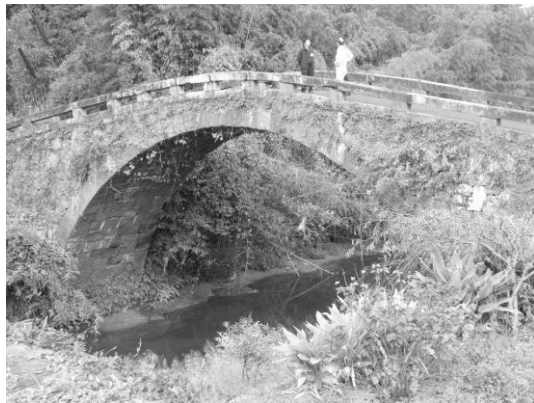
(a) 被災前の下鶴橋

宇城市では、前震の時は6弱であったが、15日と本震時には6強と2回発生しており、その後の余震も震度4以上のものが多かった。下鶴橋は市指定の文化財であり、浜戸川に1848年に架設された単一アーチの石橋である。図-7(a)に示すような被災前の様子であり、アーチ輪石もきちんと組まれていること

がわかる．今回の地震では右岸側のアーチ基部付近の壁石が大きく崩壊していることが，図-7(b)や図-7(c)の様子からわかる．また，図-7(d)には，石橋の橋面上の様子を示しているが，高欄部の欄干がすべて崩壊・崩落していることがわかり，壁石崩壊部と反対側のアーチのL/4部分が多少低下していた．最後に，図-7(e)と(f)には，アーチ輪石の中央部と基部付近を下から見た様子を示している．これからわかることは，地震により橋軸直角方向に大きなすき間が発生していることである．被災前の図-7(a)と比較してわかるように，橋軸方向に渡って大きなすき間が発生していることが読み取れる．さらに，アーチ基部付近の輪石の損傷が激しく，地震動により大きく揺さぶられた結果と推定される．

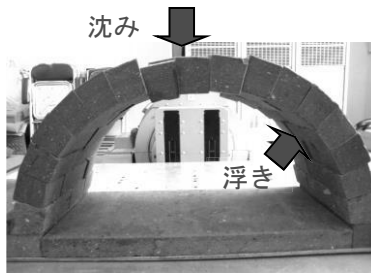
(a) 壁石無し

実験後のアーチ輪石の形状変化について，図-10には鉛直方向に地震動を入力した場合の壁石の有無について挙動を比較して示した．実験終了後の石アーチの形状は，壁石無しの場合，アーチ輪石のみの模型では L/2 点のアーチクラウン部が大きく沈み込み，3L/4 点も石材が浮き上がった形となり，ねじれを含む楕円形状となった．一方，壁石を設置した場合には，アーチ輪石の 3L/4 点部分にずれが生じている以外は，アーチクラウンにもほぼ変形した様子は無く，目立った形状変化は発生しなかった．これは，壁石がなく，アーチ輪石の橋軸方向への作用により軸力変動があり，鉛直方向に移動しやすくなったと考えられる．また，アーチ輪石列の幅方向への開きも大きくなかった．しかしながら，橋軸直角方向に入力した場合，図-11 に示すようにアーチ輪石列の幅方向への開きが大きくなり，かつ壁石の有無により大きな差が出た．アーチ輪石のみでは，L/2 点の周辺を中心に 10mm 前後の開きが見られ，最大では 15mm の開きが見られた．一方で，壁石を有す

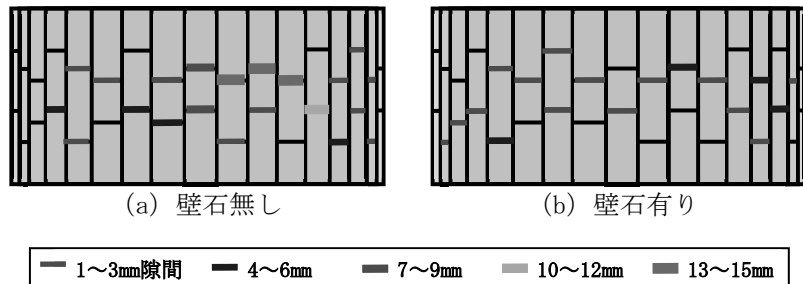
図-11 実験後のアーチ輪石の石材間開きの比較

ると開きはわずか数 mm で、最大でも 4mm 程度であった。特徴的なのは、模型の橋軸方向に中央ライン沿って隙間が連なって開きが生じていることである。軸力が緩むことで石材の接触面が微妙に変化していき、開きの方向に変位を起こすと考えられる。一度拵がり出すと石材の自重が偏心し作用するため、さらに開きの現象が進行したものと考えられる。しかし、壁石と中詰め土があればアーチ輪石に大きな軸力が発生し、連なる隙間は小さくなるのが分かった。今回の地震では、宇城市の下鶴橋がこのような輪石のすき間が開く現象が発生しており、地震動が橋軸直角方向に入力したものと考えられる。ただし、上下方向の加速度が作用した場合模型実験で生じた輪石のずれは、大きくなくこれも壁石の存在が影響したものと思われるが、今後さらに実際の地震動の入力方向も含めて解明する予定である。なお、壁石は静的な荷重のみならず動的荷重に対しても非常に重要な役割していることが分かった。また、壁石の崩壊については
