## 熊本地震により被害を受けた道路橋の 損傷痕に基づく要因分析

大住 道生<sup>1</sup>・星隈 順一<sup>2</sup>

本論では、熊本地震によって被害を受けた平成8年道路橋示方書に基づき耐震設計された道路橋を対象に、どのような地震作用を受けたことにより損傷するに至ったのかを、被害調査<sup>1)</sup>等で分かった損傷痕に基づき推定することを目的とする。

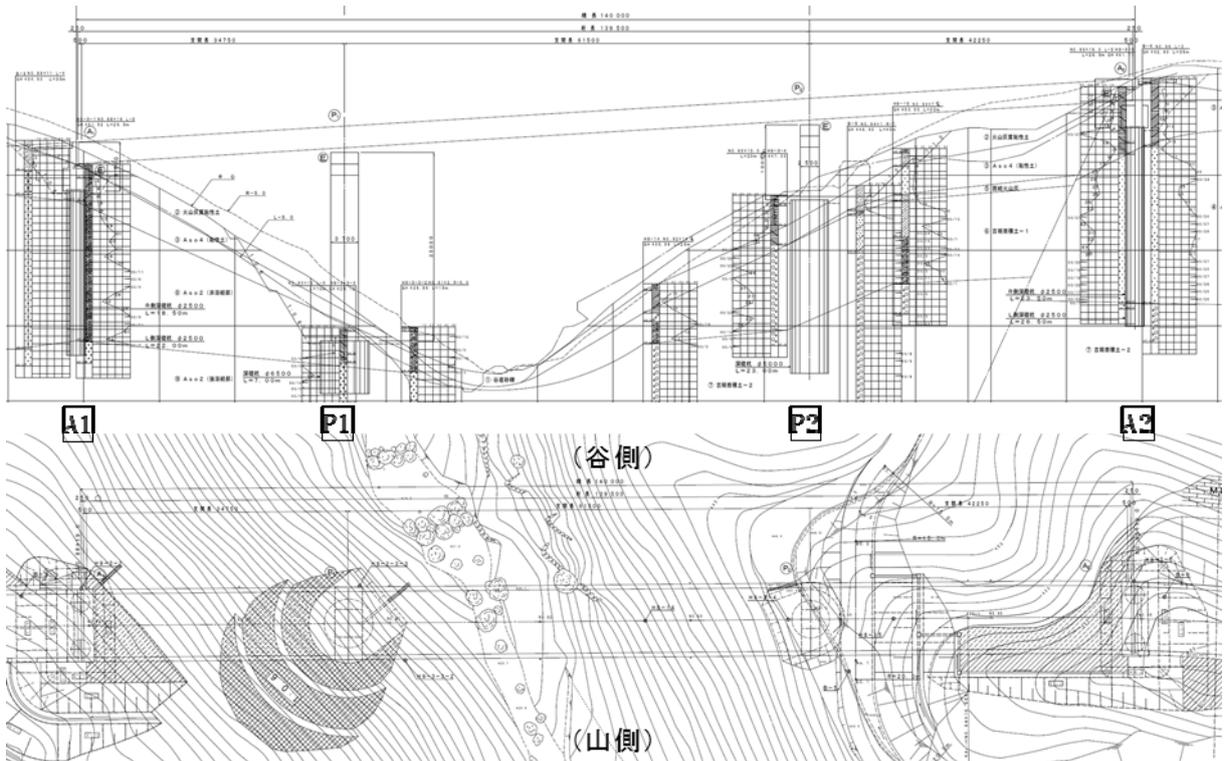
図-4 俵山大橋の一般図

俵山大橋は主要地方道熊本高森線を構成し、阿蘇郡西原村に位置する橋長140mの鋼3径間連続非合成钣桁橋である。支承形式は水平力分散ゴム支承、下部構造形式は逆T式橋台・張出し式橋脚、基礎形式は深礎基礎であり、橋台上の支承にはサイドブロックが設置されており、桁と橋台をつなぐ落橋防止ケーブルが設置されていた。設計は平成8年道路橋示方書に基づいており、平成13年に竣工した。橋梁一般図を図-4に示す。

第1径間(A1～P1)において、主桁下フランジ及び対傾構に座屈及び変形が見られ、上部構造の折れ曲がり確認された。

A1橋台パラペットには桁が衝突したと思われる損傷および基部のひび割れ・ずれがあり、傾斜していた。橋台には橋座から堅壁に至るひび割れ、ゴム支承には起点的向きの大きな残留変位があった。

P2橋脚の基部には4面ともにかぶりコンクリートのひび割れ、浮き、剥離が見られた。P2橋脚上では、G1桁、G2桁の支承は下沓とベースプレートを連結するボルト部分で、G3桁の支承は支承本体と上沓を連結するボルト部分で、G4桁の支承は下沓とベースプレートを連結するボルト部分、及び支承本体と上沓を連結するボルト部分で分離し、G4の支承は橋座面から落下していた。

A2橋台パラペットには、桁が衝突したと思われる損傷があり、パラペットが背面側に約60cm谷側に約35cm移動し、背面側に傾斜していた。

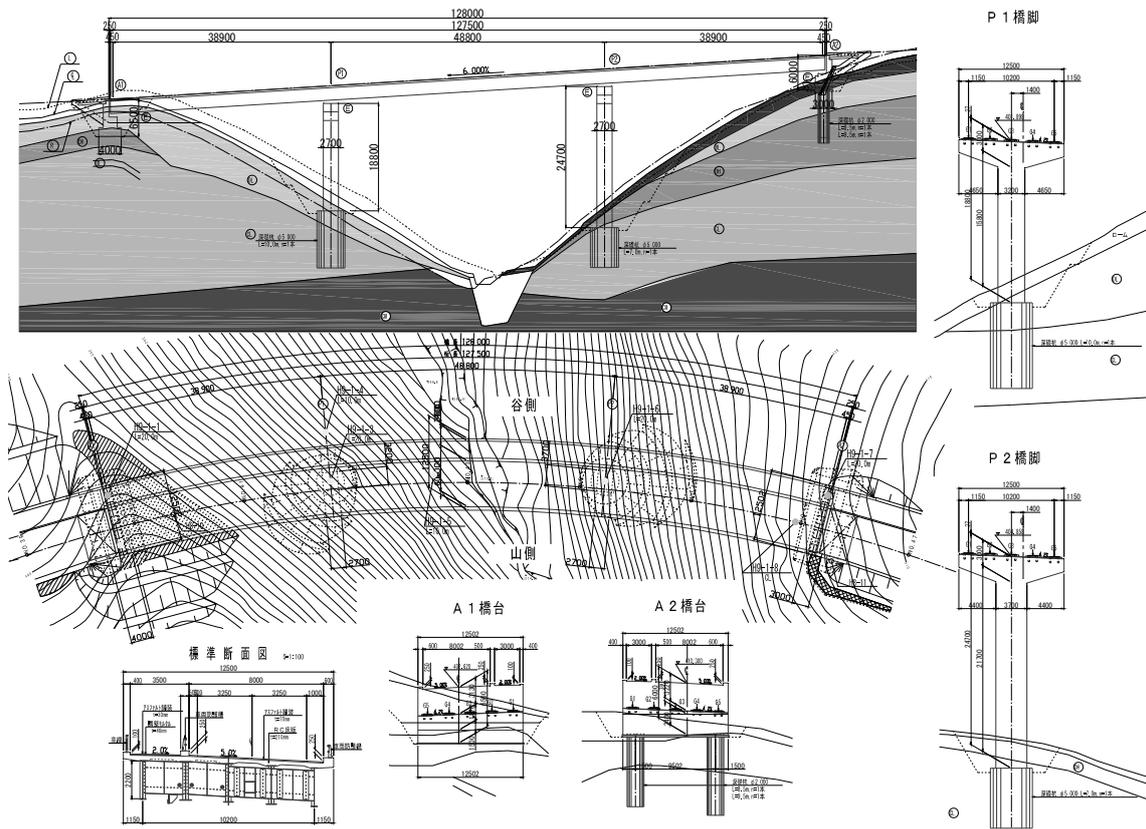
図-11 扇の坂橋の一般図

扇の坂橋は主要地方道熊本高森線を構成し、阿蘇郡西原村に位置する橋長128mの鋼3径間連続非合成鉸桁橋である。支承形式は水平力分散ゴム支承、下部構造形式は逆T式橋台・張出し式橋脚、基礎形式はA1橋台は直接基礎、その他は深礎基礎であり、橋台上の支承にはサイドブロックが、橋台上には横変位拘束構造が設置されていた。設計は平成8年道路橋示方書に基づいており、平成12年に竣工した。橋梁一般図を図-11に示す。

A1橋台上の全ての支承は谷側に20cm程度の残留変形があり、両側のサイドブロックの取り付けボルトが破断していた。2基あった横変位拘束構造のうちの1基がせん断破壊していた。

P1橋脚上の支承は山側に5cm程度の残留変形があった。橋脚には天端、柱中間部に若干のひび割れが見られた。

P2橋脚上の支承は谷側に4cm程度の残留変形があった。橋脚には梁、柱上下部に若干のひび割れが見られた。

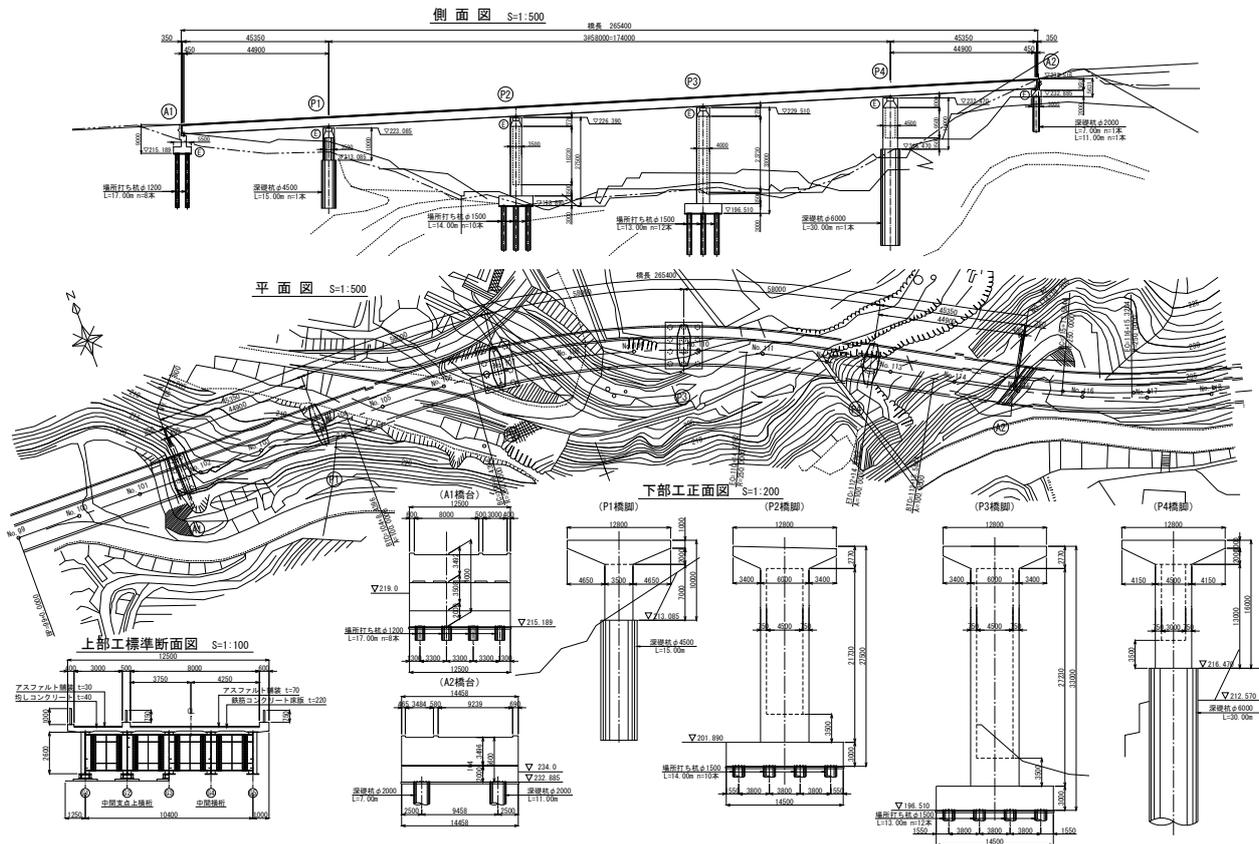
図-14 大切畑大橋の一般図

大切畑大橋は、主要地方道熊本高森線を構成し、熊本県西原村に位置する橋長265.4mの5径間連続非合成鋼桁橋である。支承形式は水平力分散ゴム支承、下部構造形式は逆T式橋台・張出し式橋脚、基礎形式はA1,P2,P3は場所打ち杭、P1,P4,A2は深礎杭であり、橋台上の支承にはサイドブロックが設置されており、桁と橋台をつなぐ落橋防止ケーブルが設置されていた。設計は平成8年道路橋示方書に基づいており、平成13年に竣工した。橋梁一般図を図-14に示す。

ゴム支承は全てゴム部分又は接着層で破断しており、サイドブロックはボルトの破断により両側とも外れていた。

A1橋台上では橋桁は支承から脱落し、北東方向に1m程度変位しており、落橋防止ケーブルは全10本がケーブル部分で破断していた。

P1,P3,P4橋脚上の支承は全て支承本体と上沓プレート及び下沓プレートのどちらか又は両方の取り付けボルト部分で破断しており、橋桁は支承から脱落していた。

P2橋脚上の支承は残留変形が見られ、一部損傷していたが、橋桁は支承上に残置していた。

A2橋台上のゴム支承は全てゴム部分又は接着層で破断しており、サイドブロックはボルトの破断により両側とも外れていた。

橋桁は支承から脱落し、北東方向に1m程度変位していたが、落橋防止ケーブルは破断していなかった。
