## 積層ゴム支承における内部鋼板とゴムの接着層の 劣化特性評価

坂本 直太<sup>1</sup>・向井 梨紗<sup>2</sup>・篠原 聖二<sup>3</sup>

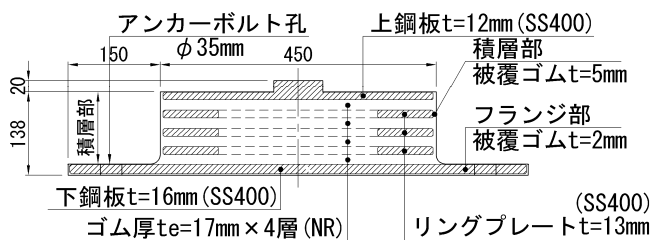
図-1 ゴムと鋼板の接着層の模式図

図-1は加硫接着の接着層の一般的な模式図であり、本研究の対象であった積層ゴム支承も図-1のような層構成である。本研究ではゴムと鋼板の接着体のうち、接着剤とゴムが架橋反応している部分を架橋層、その架橋層を含めた接着部分を接着層と定義する。実橋から取り出したゴム支承の実際の接着層の厚さは20～40  $\mu\text{m}$ 程度であった。

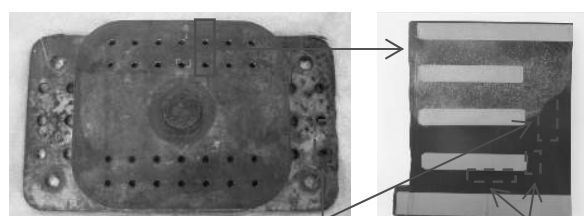
写真-6 成分分析試料採取位置

ゴムの老化防止剤を定量するために、写真-6に示す部分から試料を採取してガスクロマトグラフ等により分析した。分析結果の抜粋を表-1に示す。錆が生じていたフランジ部のゴムは、老化防止剤の量が著しく低下しており、長期間の供用により消費および漏出してゴムが劣化していた。このことがフランジ部の鋼材腐食を著しく進行させた要因の一つと考えられる。

ゴムの疲労状況を確認するために写真-6に示す位置から試料を採取し、示差走査熱量計によるガラス転移温度測定を行った。その結果を表-2に示す。ゴムが疲労劣化するとガラス転移温度が低下するはずであるが、劣化支承とリファレンスによる差はほとんど発生しておらずゴムは疲労により劣化していないことが確認された。このことから、ゴムが疲労してせん断耐力が低下した可能性は低いと考えられる。

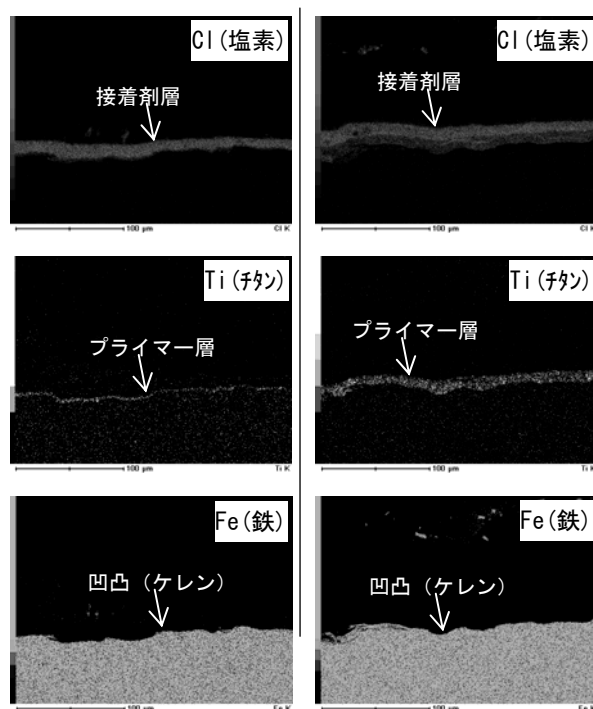
劣化支承 リファレンス  
写真-7 接着剤層断面SEM-EDX結果

SEM-EDX（走査型電子顕微鏡-エネルギー分散型X線分析装置）により接着剤厚さ、プライマー厚さおよびケレン状況を劣化支承とリファレンスで比較した。測定画像を写真-7に示す。両者に大きな差はなく、同様の製作が行われたことが伺えた。

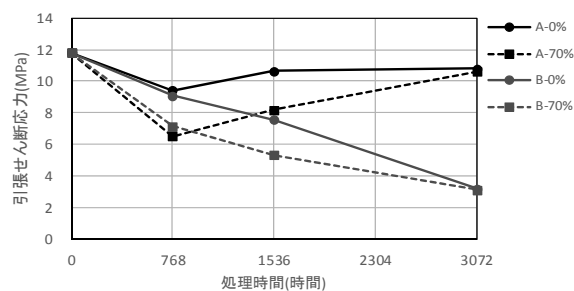
図-7 試験区分A・B引張せん断試験結果

常温にて養生したA試験と促進養生したB試験の引張せん断試験結果を図-7に示す。せん断強度は常温ではほとんど低下しないが、促進養生では明確な低下が確認できた。促進養生によりせん断強度は低下する。

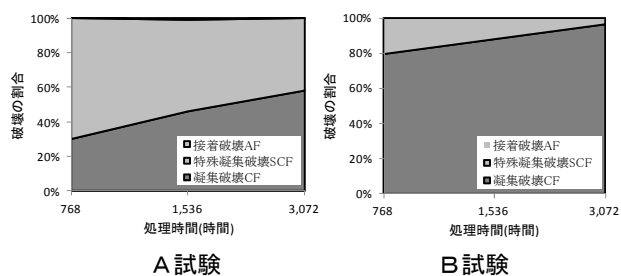
図-8 試験区分A・B破壊様式割合

A試験, B試験の破壊様式の割合を図-8に示す。ほぼ全て凝集破壊および特殊凝集破壊である。B試験の破壊様式はA試験と異なり養生時間の増加とともに凝集破壊の割合が増加した。これは、接着破壊が全く発生していないことから推察すると、経年劣化によりゴムのせん断強度が低下したものと考えられる。

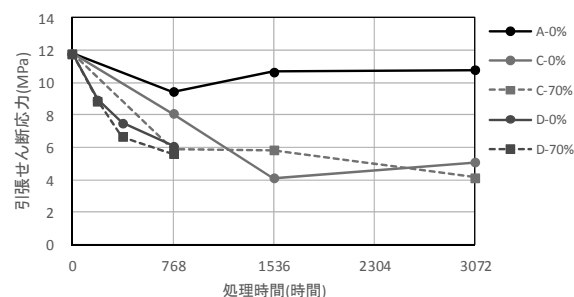
図-9 試験区分C・D引張せん断試験結果

塩水噴霧にて養生したC試験と、同条件で乾湿を繰返して養生したD試験の引張せん断試験結果を図-9に示す。せん断強度は養生時間の増加とともに明確な低下傾向が現れた。塩水によりせん断強度は低下する。乾湿繰返しを行ったD試験では、養生時間が少なかったものの、せん断強度の低下がC試験に比べ大きくなることを確認した。

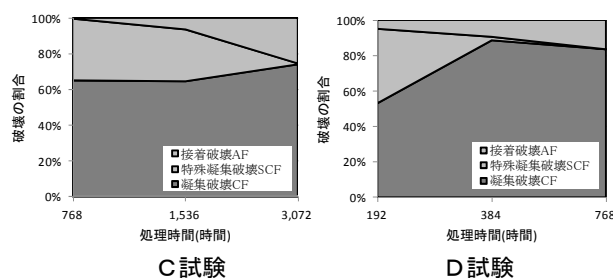
図-10 試験区分C・D破壊様式割合

C試験, D試験の破壊様式の割合を図-10に示す。基本的には凝集破壊および特殊凝集破壊であるが、養生時間の増加とともに接着破壊が増加している。これはAおよびB試験と明らかに異なっており、塩水の影響により破壊特性が変化し、接着層の性状変化ならびにせん断強度の低下に現れたものと考えられる。乾湿繰返しを行ったD試験では、養生時間が1/4の768時間であるが接着破壊が20%近く発生している。このことから、乾湿繰返しの影響により破壊特性の変化は助長されることが考えられる。

C試験において、3072時間養生のものは、せん断強度が60%低下している。一方、破壊様式の割合のうち、接着破壊は3072時間養生で26%となっており、接着破壊の割合に比べ、せん断強度が大きく低下している。これは、接着破壊の影響に加え、接着強度そのものが低下していると考えられ、接着層の劣化現象であると考えられる。

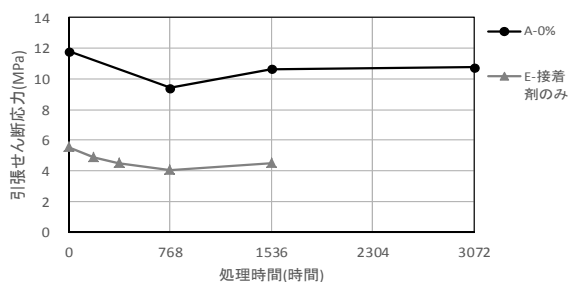
図-11 試験区分E引張せん断試験結果

塩水によりせん断強度の低下が確認されたので、その原因が接着剤に起因するものか確認するために、鋼板を接着剤のみで接合させ、塩水噴霧にて養生した。その引張せん断試験結果を図-11に示す。接着剤のみで接合させたものはゴムを接着させたものに比べせん断強度が小さい。これはゴムと金属の加硫接着特有のもので、ゴムが接着剤を介して強力な結合力により接着されるためである<sup>7)</sup>。

ってもほとんどせん断強度は低下していない。このこととC試験の結果から、接着剤そのものが劣化した可能性は低く、せん断強度の低下はゴムと接着剤から成り立つ接着層のうちゴムと接着剤が反応する部分、すなわち架橋層付近にて生じているものと考えられる。

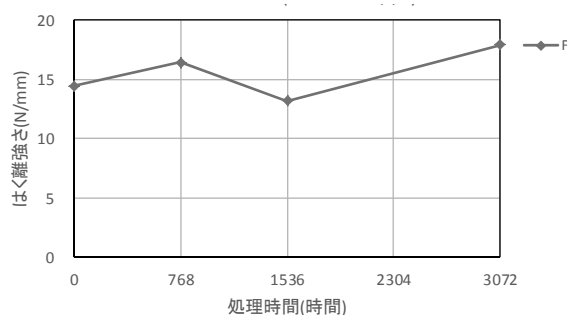
図-13 90° はく離試験結果

塩水の影響を評価するために、塩水噴霧で養生した90° はく離試験のF試験を行った。試験結果を図-13に示す。引張せん断試験でのせん断強度は塩水養生により著しく低下するが、90° はく離試験でのはく離強度は低下しないという結果が得られた。

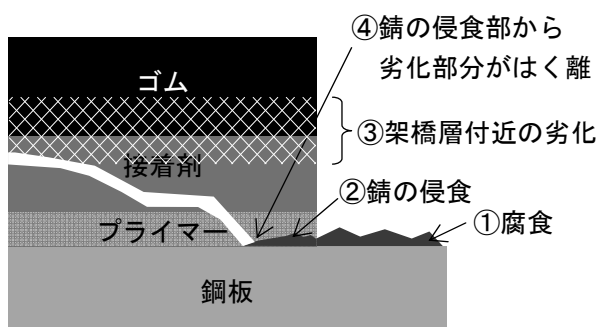
図-14 せん断耐力低下メカニズム概要図

- (1) ゴムにより被覆された鋼板は、被覆ゴムが劣化し、水分や塩化物の影響により腐食していた。とくにアンカーボルト孔等付近が著しく腐食していた。その腐食は圧縮状態の積層部の内側に侵食していた。
- (2) 接着層が劣化する可能性があり、それは接着層に生成された無機塩素が影響した可能性がある。
- (3) 供試体試験では塩水によりせん断強度は低下し、乾湿繰り返しによりそれはさらに助長された。そのせん断強度の低下は錆によるはく離に加え、接着層の劣化が影響していると考えられる。その接着層の劣化は、接着剤そのものが劣化する可能性は低く、ゴムと鋼板の架橋層付近で発生するものと考えられる。
- (4) 以上のことから、実橋から取り出した積層ゴム支承のせん断耐力が低下したメカニズムは以下のようになると考えられる（図-14）。
  - ① 鋼材を覆っているゴムがその老化により劣化し、鋼材は水分や塩化物によりアンカーボルト等の腐食しやすい部分から腐食する。
  - ② 鋼材の腐食が進行し、錆が積層部の内部まで侵食する。
  - ③ 鋼材の腐食にともなう電気化学的作用により接着層に腐食反応生成物が生成され、架橋層付近が劣化する。
  - ④ 積層ゴムが大きくせん断変形をした場合、積層部の内部まで侵食した鋼材腐食箇所が破壊の起点となり、架橋層付近の劣化した部分が接着はく離を起こし、せん断耐力を失う。
