## 2016年熊本地震における鋼斜張橋被害の被災メカニズムに 対する一考察

本研究では、中でもAs判定かつ鋼斜張橋である桑鶴大橋の被災の状況をまとめた。また、対象橋梁の構造の特性および、上部構造の挙動とそれに関連する損傷メカニズムの解明の一助とするため、対象橋梁の被災状況に応じた橋梁の状態をあらかじめ構築し、自重解析を行った。それらの結果についてまとめる。

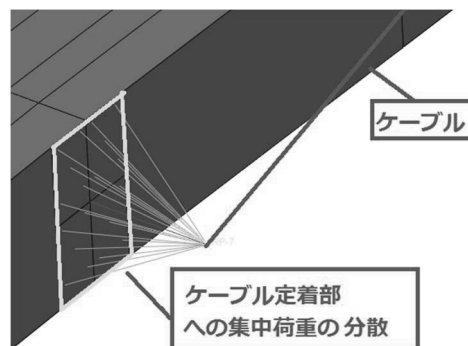
図-5 ケーブル定着点

ケーブル定着部は主桁側がシェル要素であるため，節点結合のままだと過度な応力集中が発生する可能性がある，そのため，剛結である主桁側ケーブル定着部の 750mm×600mm に荷重が分散するように設定した（図-5）．

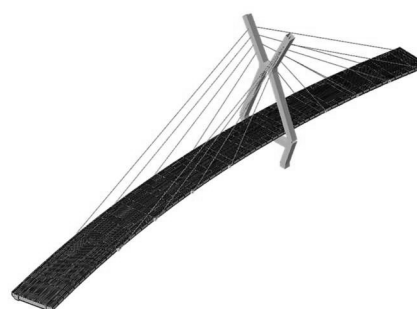
図-4 FEM モデル

有限要素解析ソフト ABAQUS<sup>10</sup>を用いて，FEM モデルを構築した（図-4）． 3. に示す被災概要から，本橋梁の桁端部の局所的な損傷と桁の移動を再現することを目的とした． そのため，各部材に対して再現に有効な要素を用いた．

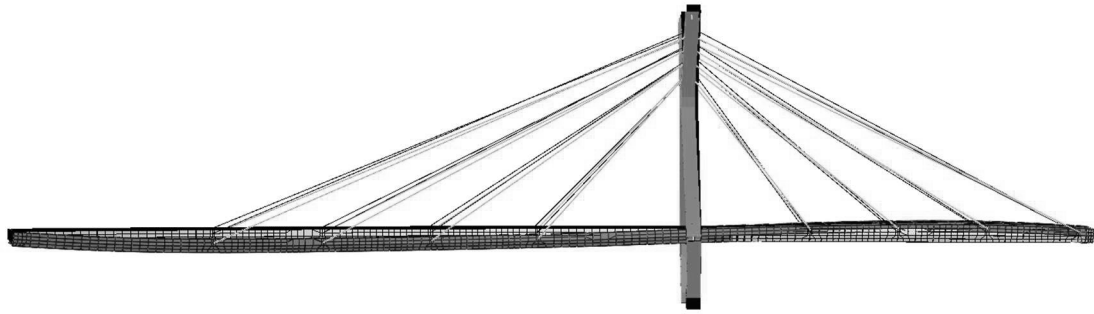
図-6 自重解析結果（側面図）

図-6 は鉛直下向きへ重力加速度  $9.81 \text{m/s}^2$  をモデル全体に与え、自重解析を行った際の変形図である。図中の緑色のモデルが変形図で、灰色のモデルが原形図である。変形倍率は 10 倍である。

A1・P1 間の上部構造にたわみが発生している一方で、P1・A2 間では上部構造がケーブルに引っ張られている。ここで、A1 支承定着部と A2 支承定着部の反力を表-5 に示す。反力は鉛直方向で正の値が上向きである。A1 支承定着部の反力が正の値であるのに対し、A2 支承定着部では反力が負の値になっており、A2 支承は桁の上揚力止め機能があることが確認できた。このことから、A2 支承が破壊した際には、上部構造は上昇すると推測できる。

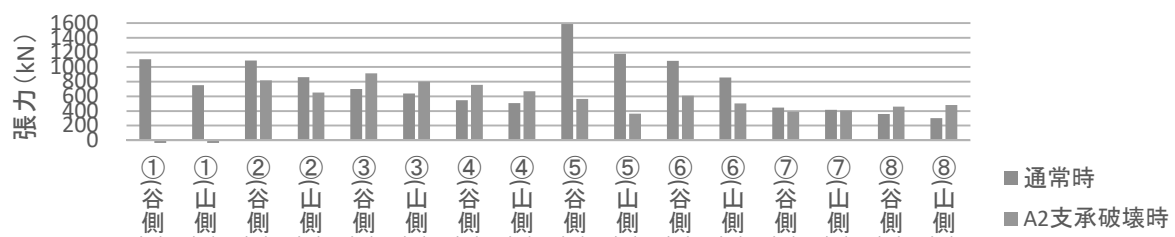
図-8 ケーブル張力解析値

のこより、上部構造の A2 橋台側での上昇は A2 支承の破壊によるものであると言える。また、揺れや地盤変状によって、実際は、0.58m 上昇したと推測できる。また主塔端部の橋軸方向変位を表-7、とケーブル張力を図-8 に示す。ただし、図-8 中の通常時は、5. の自重解析における値である。主塔は、谷側は 0.191m、山側は 0.168m と、両端部ともに、A2 支承が破壊し、A2 桁端部が上昇したことによって、ケーブル張力のバランスが崩れ、A1
