## 2016年熊本地震による横変位拘束構造の 損傷メカニズムの推定

高橋 良和<sup>1</sup>・Gong Yucheng<sup>2</sup>

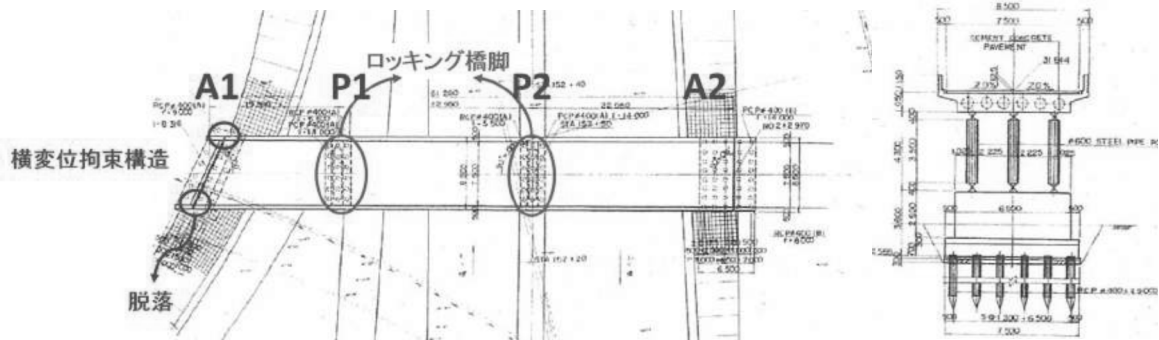
図-8 府領第一橋の一般図

府領第一橋の一般図を図-8に示す。本解析は、横

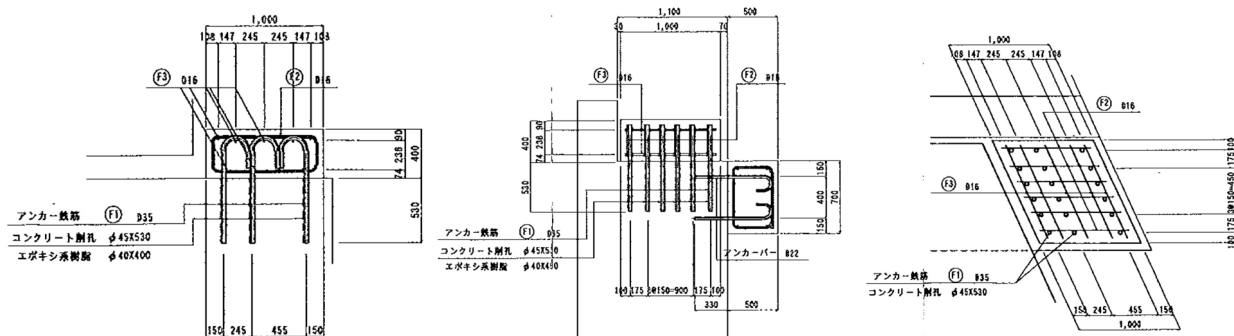
図-9 府領第一橋の横変位拘束構造寸法

横変位拘束構造は図-9の配筋図をもとにファイバーモデルによりモデル化した。道路橋示方書による設計水平耐力は2240 kNであるのに対し、4章で示した設計照査法によると、本構造はせん断耐力の方が厳しく、コンクリート分担せん断力が約562 kN、アンカー筋分担せん断力が約2025 kNの計2586 kNであり、設計を満足している。

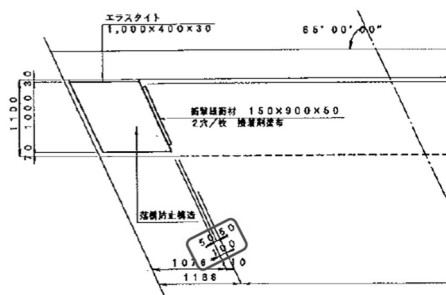
図-10 府領第一橋の横変位拘束構造と桁との間隙

横変位拘束構造と桁との間隔は100 mmであるが、50 mmの緩衝ゴムが設置されている（図-10）。このゴムの剛性を複数設定し、解析を実施している。

被害調査結果では、府領第一橋は前震で既に橋軸直角方向に16 cm程度移動しており、図-10によると、既に桁と横変位拘束構造は接触していることになる。前震観測記録を用いた解析では、支承部が既に破壊していることを想定しているため、実際の挙動とは異なる状況であるが、衝突バネの特性を変化させて行った全ケースの中での桁最大応答変位（橋軸直角方向）は70 mm程度であり、衝突バネには接触しているものの、横変位拘束構造に達するほどではない結果となった。また、横変位拘束構造に最も大きな作用力が発生するケースの横変位拘束構造の荷重-変位履歴、衝突力と桁速度の時刻歴を図-12に示すが、衝突力の値は1310 kN程度であり、設計水平耐力2240 kNよりも小さい。

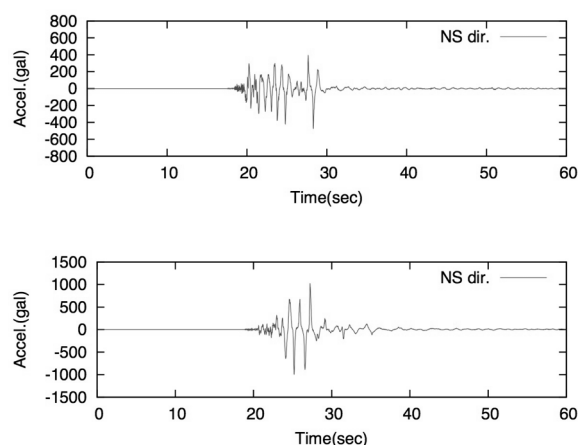
図-11 御船IC観測記録（上：前震，下：本震）

府領第一橋から約3.5 km離れた位置に御船ICがあり、この料金所において前震と本震が観測されている。気象庁や防災科学技術研究所などの地震観測点より近いこと、また地盤状況がよく似ていることから、本観測記録を入力地震動として用いた。前震および本震の加速度時刻歴波形(NS成分)を図-11に示す。

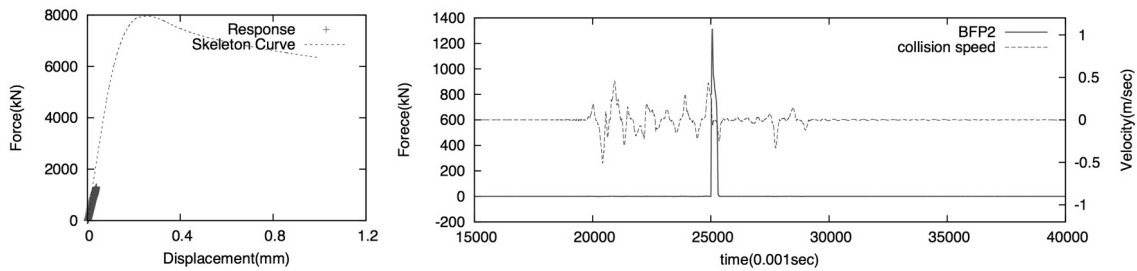
(i) 横変位拘束構造の荷重-変位履歴 (ii) 横変位拘束構造への作用力と桁の衝突速度時刻歴  
 図-12 前震記録を入力した解析における横変位拘束構造に最も大きな荷重が作用したケースの結果

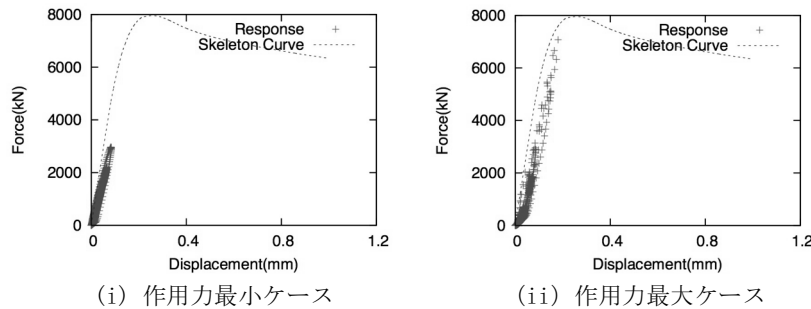
本震観測記録を用いた解析結果より、横変位拘束構造の荷重-変位履歴応答より、作用力最小のケースと最大のケースを図-13に示す。緩衝ゴムの設定に大きな影響を受けるものの、最小ケースでも3220 kNの応答が発生し、設計水平耐力2240 kNよりはる

(i) 作用力最小ケース (ii) 作用力最大ケース  
 図-13 本震記録を入力した解析における横変位拘束構造の荷重-変位履歴応答

きな値を示した。

解析では、本震では横変位拘束構造の設計水平耐力よりもはるかに大きな衝突力が発生したと考えられるが、前震観測記録を用いた結果では、最大でも設計水平耐力の半分程度の応答に留まった。しかし、被害調査結果からは前震で既に横変位拘束構造は損傷を受けていると予想されるため、横変位拘束構造も支承部と同様であると考えて照査を行い、被害メカニズムについて検討する。

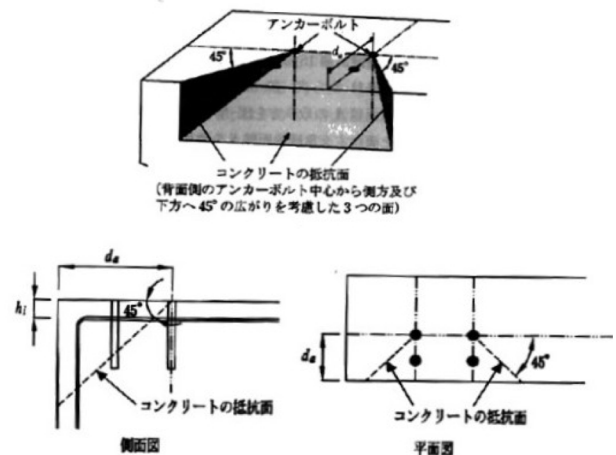
図-14 橋座部の押し抜きせん断の照査法<sup>10)</sup>

橋座部の押し抜きせん断に対する照査は、道路橋示方書IV下部構造編<sup>1)</sup>に記載されており、最内部のアンカーボルト位置より45度の角度でコンクリート部が抵抗すること（図-14）、および補強鉄筋耐力により耐力を算出する。図-9に示す形状より、コンクリートの抵抗面積 $A_c$ を $2.2 \times 10^4 \text{ cm}^2$ と仮定すると、ひび割れ時の水平耐力は782 kNと算出できる。これは設計水平耐力2240 kNよりもはるかに小さく、前震の解析結果作用力最小ケースである1310 kNよりも小さいため、前震でも取付部において損傷が発生したと考えることができる。
