## 測量結果に基づく大切畑大橋の被災原因に関する一考察

松崎 裕<sup>1</sup>

### 1. はじめに

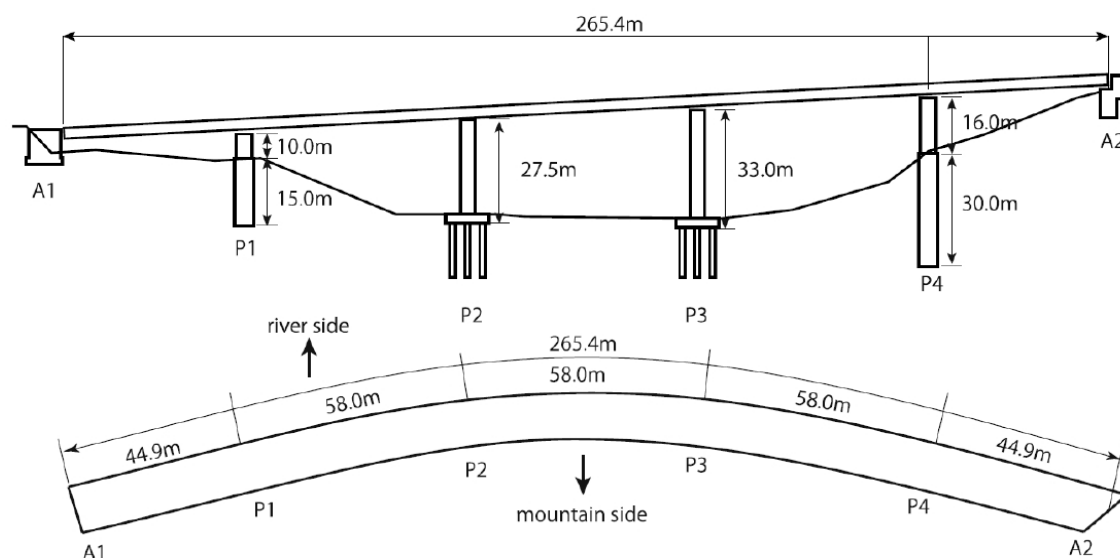
図-1 大切畑大橋の一般図<sup>1)</sup>

大切畑大橋の一般図<sup>1)</sup>を図-1に示す。大切畑大橋は、A1橋台の位置における接線方向が概ね東西方向に対応した橋長265.4mの曲線橋であり、A2橋台側で斜角を有する5径間連続非合成鈹桁橋である。平成2年の道路橋示方書<sup>2)</sup>に基づいて当初の設計がなされた後、平成8年の道路橋示方書<sup>3)</sup>に基づいて修正設計がなされ、2001年に竣工している。地盤種別はII種地盤<sup>3)</sup>である。

特にP2橋脚とP3橋脚について、耐震設計上の地盤面から橋脚天端までの高さがそれぞれ27.5mと33.0mと比較的高橋脚となっている。P2～P4の各橋脚は、修正設計時に中空断面橋脚として設計されている。

なお、基礎形式としては、P1とP4の各橋脚とA2橋台は深礎杭であり、P2とP3の各橋脚とA1橋台は場所打ち杭基礎となっている。
