## ロッキング橋脚の倒壊メカニズムの検討

そこで本論文では、まず熊本地震におけるロッキング橋脚の代表的損傷例として府領第一橋梁の損傷状況を明らかにする。ついで破壊状況から倒壊メカニズムを推定する。

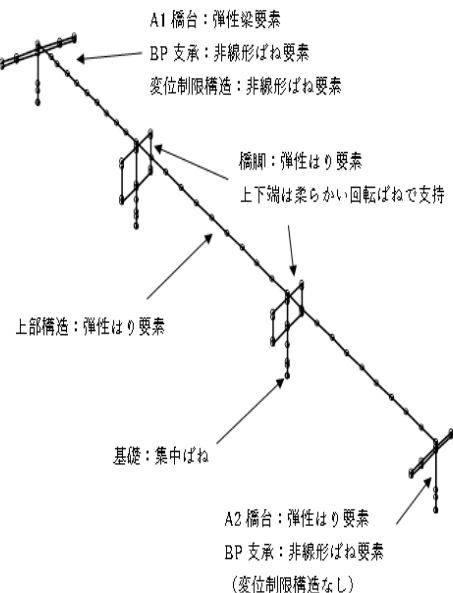
図-4 解析モデル

なお文献では、御船ICで計測された地震波形は地盤構造の影響を大きく受け、嘉島町や御船町の計測結果よりも地震波が増幅されていると指摘されている<sup>3)</sup>。解析モデルは、図-4に示すような3次元非線形はりモデルとした。

ロッキング橋脚の座屈変形が見られなかったことおよび橋台軸体に地震の揺れに伴う損傷が見られなかつたことから橋台軸体および鋼製橋脚はすべて線形モデルとし、軸体下端に既往の設計図書から基礎ばね（集中ばね）を設置した。

部材減衰定数は下部工が2%，基礎ばねはII種地盤であることから20%とした。ロッキング橋脚の上下端の支承は回転自由とし、粘性減衰は要素別剛性比例とした。解析に用いた橋台のBP支承直角方向およびA1橋台側のみに設置された変位制限構造の非線形特性および実際の非線形挙動の関係は図-5のとおりと推測される。

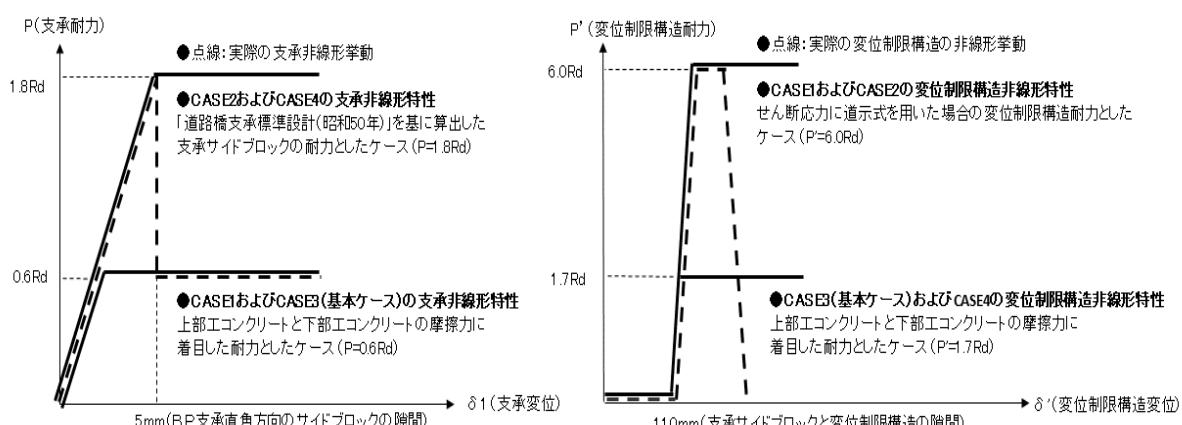
図-5 検討 CASE1～4 の支承と変位制限構造の非線形特性

変位制限構造のせん断破壊性状は、せん断補強鉄筋が徐々に降伏するじん性的な破壊性状であることが報告されている<sup>4)</sup>。なお桁との衝突挙動時のゴム緩衝材の影響や、支承と変位制限構造の破壊後に履歴によるエネルギー吸収をどの程度期待できるかは不明であるが、ここでは履歴減衰によるエネルギー吸収ができるモデルとし、それぞれの部材減衰定数は0%と設定した。

実際の地震時挙動では、支承破壊後の上部工と下部工の摩擦による影響のほうが支配的であり、損傷状況から変位制限構造の耐力は橋座式で算出された耐力であると思われるため、CASE3が最も実際の挙動に近い基本ケースと想定した。またCASE2は補強効果を示すものであり、本論文では以下の2ケースについて考察を加える。

- 2) 支承耐力、変位制限構造耐力をパラメータとした CASE1~4 までの 4 ケースの動的挙動解析を実施した。その結果、変位制限構造耐力を向上させることによっては、桁移動を制限でき落橋に至らない可能性を確認した。
- 3) 動的解析によると A1 橋台側の支承および変位制限構造の損傷は、斜角の影響による回転ではなく、地震力により橋軸直角方向へ移動したと考えられる。
- 4) 地震力により桁は橋軸直角方向の前後に移動することから、有効な対策としては、変位制限構造の押し抜きせん断抵抗を大きくすることや、変位制限構造を各橋台の左右の合計 4 箇所設置することが考えられる。
