## 台湾花蓮地震で被災した構造物調査

幸左賢二<sup>1</sup>・廣岡明彦<sup>2</sup>・竹田周平<sup>3</sup>・宮島昌克<sup>4</sup>

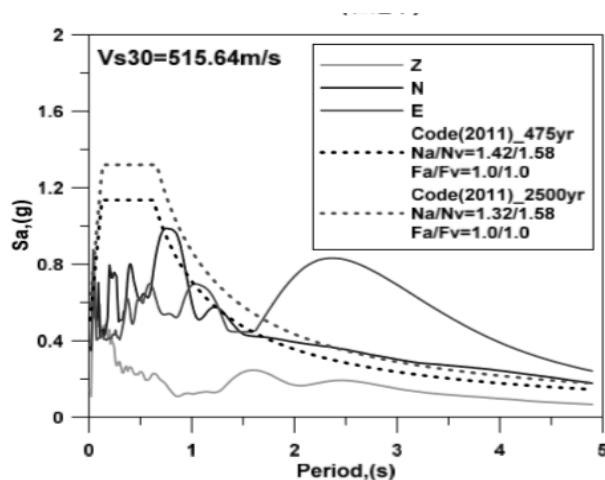
図-5 応答スペクトルとの比較(文献2)

図-5には台湾における設計応答スペクトルとの関係を示す。1～5秒において, 台湾の2500年の設計スペクトラムを超える波形(EW成分)が観測されており, 断層近傍の波形が構造物に与える影響について注目する必要がある。特に, 断層近傍に高層建物や長大橋梁を建設する場合はこれらの影響に注意する必要がある。

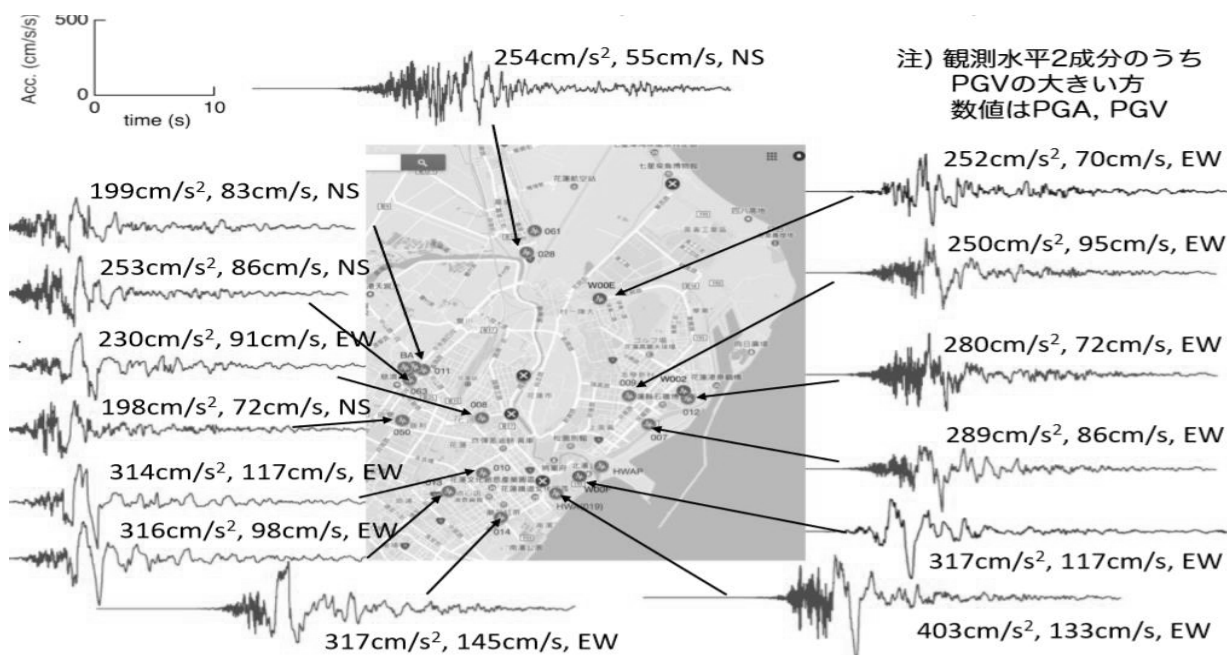
図-4 断層近傍の計測波形(文献5)

図-4に花蓮市内で観測された加速度波形を示す。図-4に示すように断層沿いに数多くの地震観測が実施されており, 多くの観測点で長周期速度波形が観測されている。いずれの観測点も初期の短周期波形ののちに, 大きな長周期地震動を伴っている。

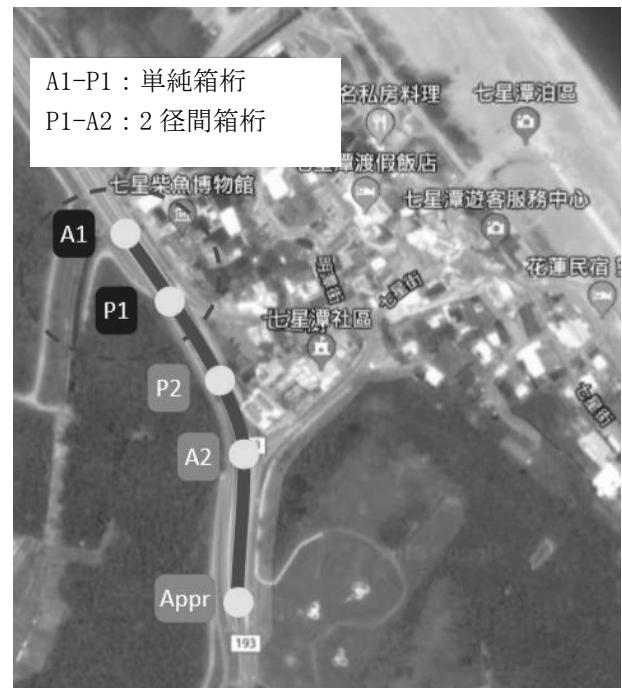
図－6 七星澤大橋位置図(文献 7)

七星澤大橋は図－6に示すように，2径間の箱桁（P1～A2）と単純桁（A1～P1）から成る<sup>7)</sup>．2径間箱桁は不等径間のうえにA2～P2間は小さな曲線半径となっている．固定脚P2には損傷は認められず，端部桁P1橋脚においては，桁が橋軸直角方向に移動し，変位制限装置（あるいは支承隠し）に衝突し橋脚部の損傷が発生している．
