## 熊本地震で被災したPCラーメン橋の復旧と モニタリングの活用

星隈 順一<sup>1</sup>・今村 隆浩<sup>2</sup>・澤田 守<sup>3</sup>・西田 秀明<sup>4</sup>

<sup>1</sup>正会員 博（工） 国土交通省国土技術政策総合研究所社会資本マネジメント研究センター  
熊本地震復旧対策研究室室長（〒869-1404 熊本県阿蘇郡南阿蘇村大字河陽3574番地）

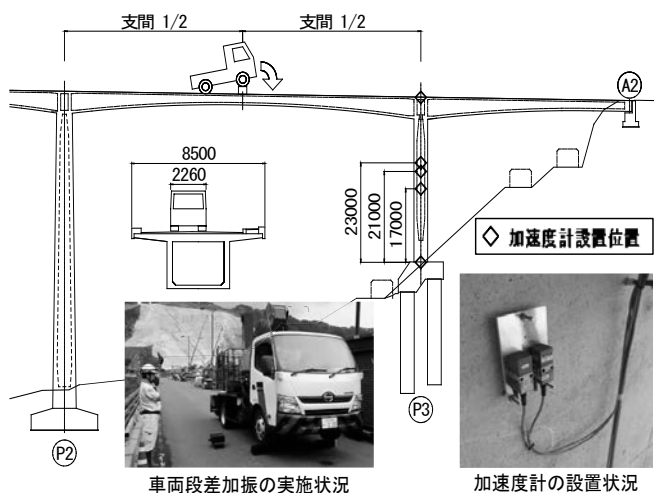
図-10 加速度計設置位置と載荷位置

P3 橋脚の中空断面を貫通するひび割れにより、断面剛性が低下していることが想定される。そこで、補修前後における剛性の回復を確認するため、P3 橋脚に図-10 に示す位置に加速度計を設置し、コンクリート充填に伴う固有振動数の変化を計測した。加速度計の設置位置は、橋脚基部から 17m, 21m, 23m とした。これは橋脚全高の中間高さとし、貫通ひび割れ位置とその直上となるように配置したものである。

加振方法は、図-10 に示すように、P2-P3 橋脚間の支間中央位置で工事用車両（車両重量は 3.5 トン）を 15cm 程度の角材上から落下させて橋に振動を与えた。あわせて常時微動計測も行った。計測に際しては、微少な揺れでも測定できるよう、サーボ型の高性能加速度計を用いた。
