## インドネシア・スラウエシ地震による橋梁被害

幸左賢二<sup>1</sup>・Hendra Setiawan<sup>2</sup>・宮島昌克<sup>3</sup>・小野祐輔<sup>4</sup>・吉田雅穂<sup>5</sup>

### 1. はじめに

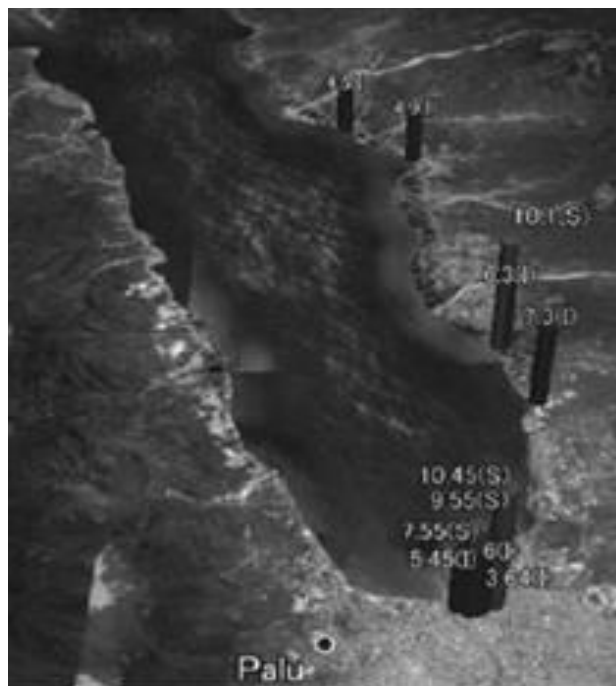
図－2 パル湾における野外調査による浸水津波高とスプラッシュ高

図－2に今村らによって計測された津波高さ分布を示す。図においては赤色(S)はスプラッシュ高、青色(I)は潮位調整を実施していない浸水高を示す。全地域ではスプラッシュ高で7～10m、浸水高で3～7mとなっている。パル市中心の橋梁付近では浸水高として3～5mとなっている<sup>2)</sup>。また浸水範囲は海岸線から200～300m程度と被害に限られている。

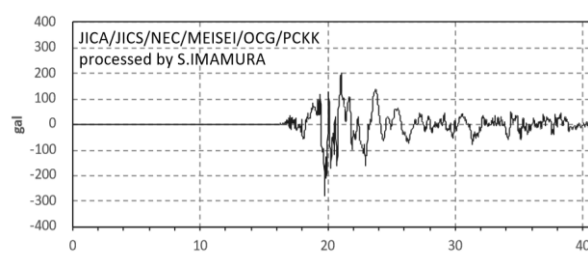
図－3 パル市における観測地震波波形（N-S 成分）

図－3 にパル市において観測された地震動の N-S 成分を示す。最大 200Gal 程度の地震動が 40 秒間継続している。E-W 成分も同様に最大 200Gal 程度が 40 秒間継続している<sup>3)</sup>。一方、2～5 秒の応答加速度スペクトルは鷹取波形を超える値となっている。

図-3に示すように最大300Galであるが、長周期成分の影響も考慮する必要がある。地震動により倒壊に至る原因としては以下の2つが考えられる。

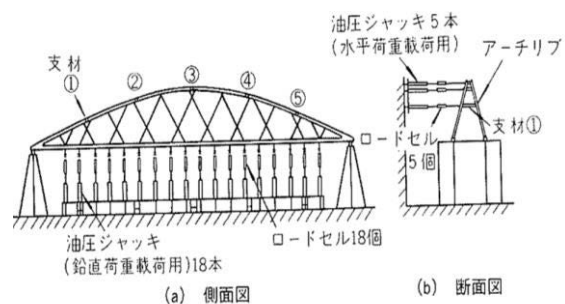
図-10 実験装置の概略

供試体 (No. 1) に対しては図-10 (a) に示すように、下弦材に油圧ジャッキ (18 台) による等分布鉛直荷重を漸増させ破壊に至らしめた。供試体 (No. 2) に対しては、死荷重強度の 1.3 倍に相当する等分布鉛直荷重を一定に保ち、別途、風荷重に相当する水平荷重を図-10 (b) に示すように、油圧ジャッキ (5 台) によりアーチリブの支材位置に載荷させ、破壊に至らしめた。
