## 熊本地震後のゴム支承の損傷状態から推定する地震時挙動

本論では、熊本地震により支承の破壊などの被害が生じた俵山大橋のゴム支承に着目して、設計荷重、荷重の伝達経路および実際にゴム支承に生じていた損傷痕を詳細に調査することで地震時挙動の推定を試みた。

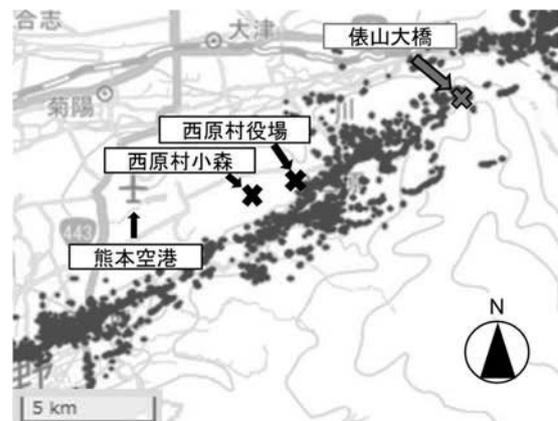
図-1 熊本地震により生じた亀裂分布  
Nishihara(Displacement)

国土地理院が調査した航空写真判読による対象橋梁付近の地表の亀裂分布<sup>3)</sup>に位置情報を追記したものを図-1に示す。本論で検討対象とした俵山大橋は亀裂分布帯の中に存在していることが確認できる。また、4月16日1時25分に観測された西原村小森付近の地震動の加速度から、岩田が計算により求めた時系列地表面変位を図-2に示す<sup>4)</sup>。変位記録を見ると、東方向および下方向に大きく変化し、北方向にも変動が確認されている。またそれらの変位は、

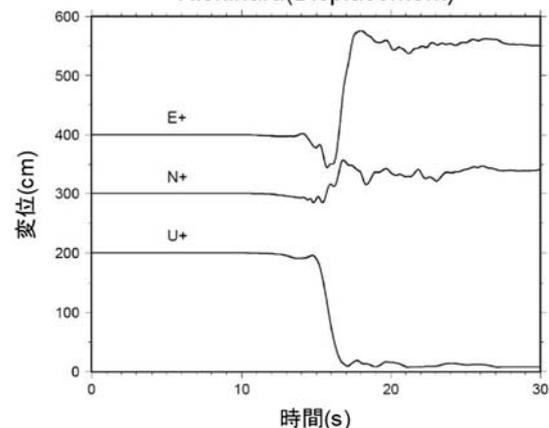
図-2 西原村小森付近の変位(4月16日1時25分)

殆ど残留している結果となっており、このことから、俵山大橋付近においても地盤の変動が生じていたことが推定される。

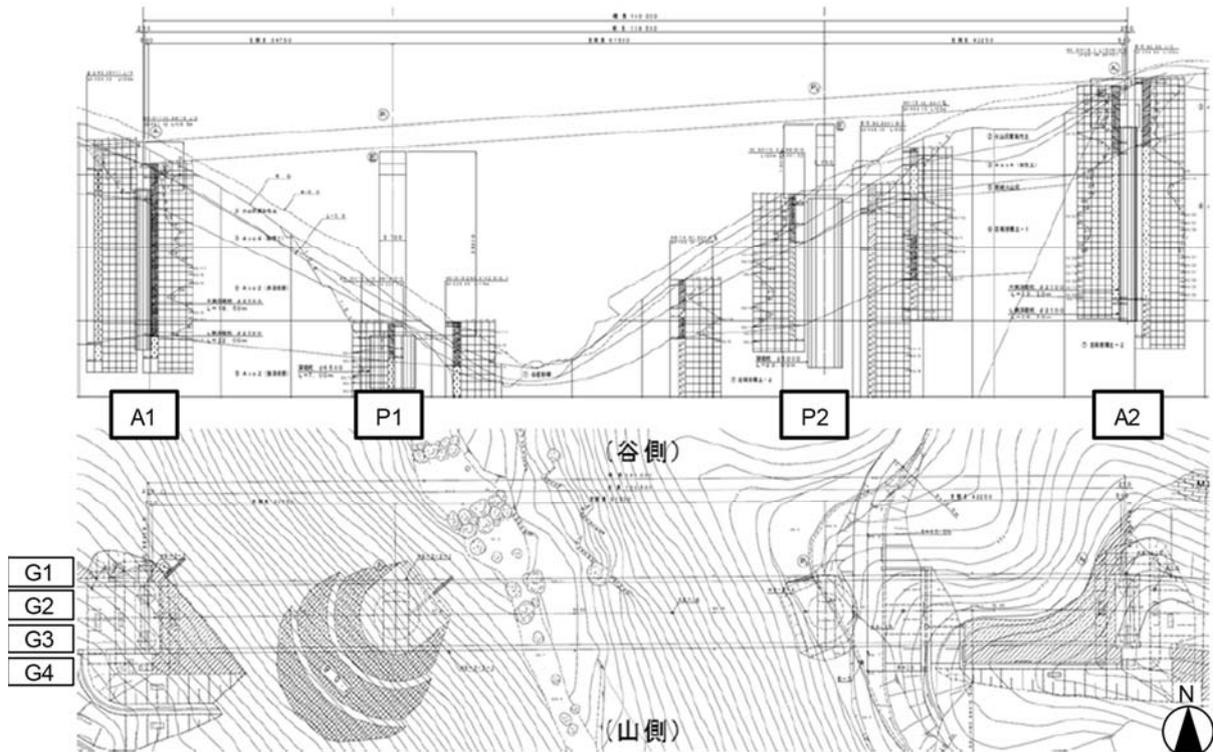
図-3 俵山大橋一般図

俵山大橋の一般図を図-3に示す。俵山大橋は橋長140mの三径間連続非合成鋼桁橋で、下部構造は逆T式橋台および張出し式橋脚、支承形式は水平力分散ゴム支承が使用されている。そして、レベル2地震動が規定されているH8年道路橋示方書に基づ

いて設計され、2001年に竣工された。

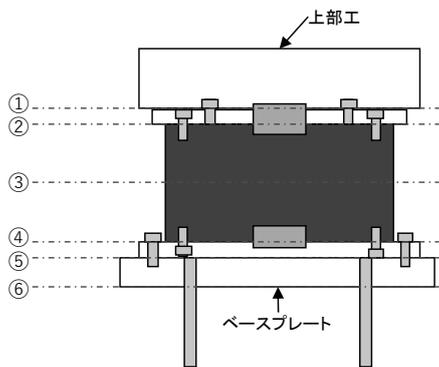
図-11 支承の荷重分担概要図

そこで、各断面に生じる力を各部材が分担した場合の破壊時水平力について考えた。算出に際しては、図-11に示すように断面を設定し、表-4に示す部材がその断面に生じる力を分担し合うと仮定した。上沓取付けボルトおよび上下のゴム取付けボルトはせん断キーと荷重を分担しあっている一方、④および⑤断面に位置する下沓取付けボルトはゴム本体の外側に位置することから、ボルトのみで水平力を受け持つことになる。荷重の分担割合は、各断面毎に部材の面積比を求め、その割合に応じて水平力を受け持つものとした。
