## 熊本地震で被災した2径間連続鋼斜張橋の 復旧とモニタリングの活用

橋長160mの2径間連続鋼斜張橋である桑鶴大橋は、平成28年4月の熊本地震によって、桁全体が曲線外側へ移動するとともに、桁端部の浮き上がり、斜ケーブルのよれ、主塔の傾き、主塔の基礎杭のひび割れ等の損傷が発生した。本稿では、本橋の復旧において行われた斜ケーブルの交換、主桁の横移動におけるモニタリングの活用、同様な被災が少しでも生じにくくなるようにするためのA2支承部の構造の見直し等の技術的工夫について報告する。

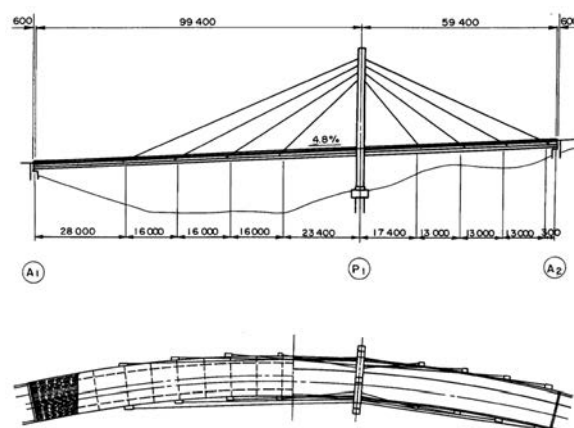
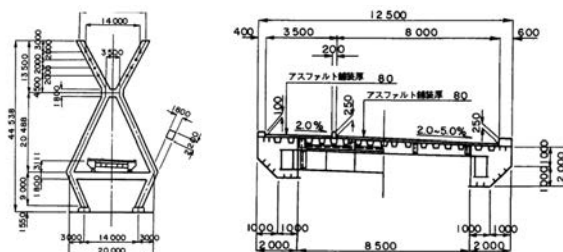
図-1 橋梁一般図

桑鶴大橋の橋梁諸元を表-1に、橋梁一般図を図-1に示す。本橋は、径間長が主塔よりA1側とA2側で40m異なる構造で、さらにA1側からA2側に向けて上り勾配を有する曲線橋という特徴がある<sup>1)</sup>。このため、斜ケーブルの配置は同一面内上になく、また、A2側支点部には死荷重が作用する状況において上向きの反力が生じる特殊な構造となっている。
